印西クリーンセンター老朽化調査報告書

概要版

平成21年11月

パシフィックコンサルタンツ株式会社

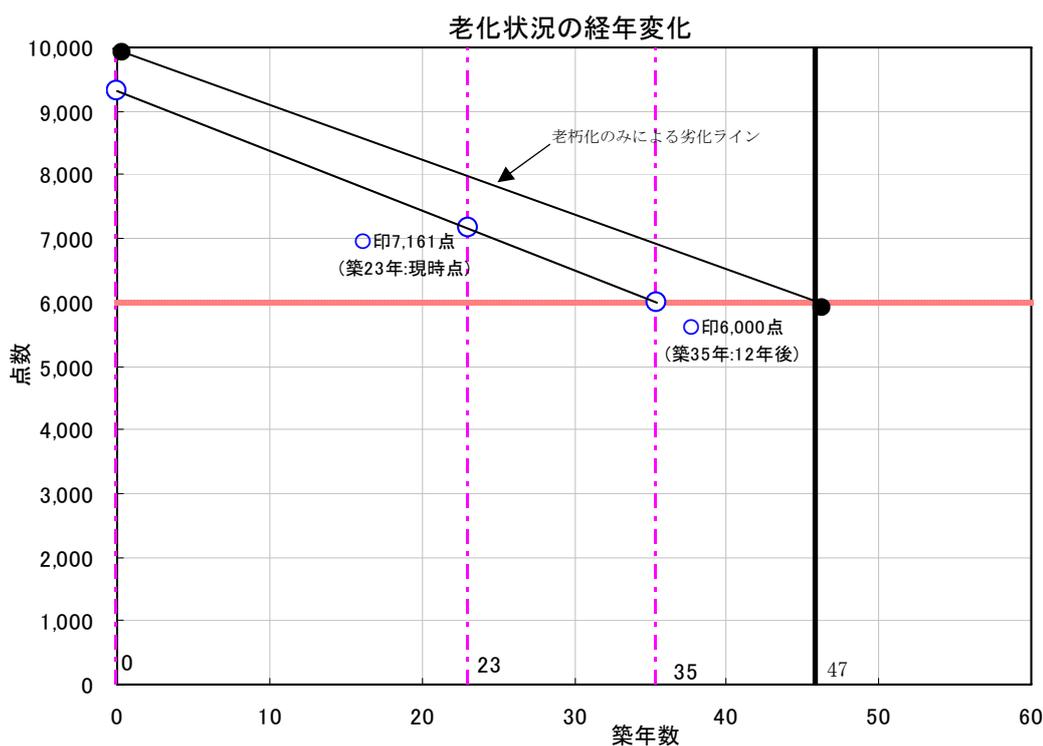
図 4-2 老化状況の経年変化

本建物の老朽度は、0年目の9300点と現時点（築23年）の7161点を結んだ直線が建物の老化状況の経年的変化と考えられる。

この経年的な変化が今後現時点までの老化状況と同様に進行すると予想すると、建物建替えを目安とする6000点に達するのは図4-2より現時点から12年後の築35年目となると考えられる。

従って、建物建替え年数47年に対して、本建物は築35年目にて12年ほど早く建替え時期を向かえる結果が予想されるため、建物の老朽化は平均的な老朽化速度より早く進行しているものと考えられる。
