白井清掃センター解体工事

工事中間報告会

平成20年5月17日

安藤建設株式会社

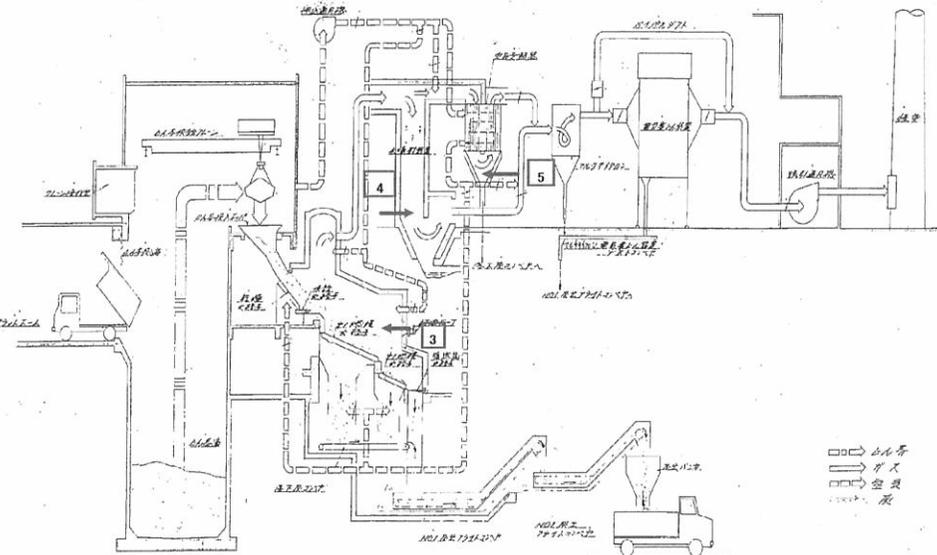
除染後サンプリング位置図

建屋集じん機排出大気及び除染処理水ともに基準値を大きく下回りました。除染後の機器内部サンプリングについても基準値を下回っており、除染の効果が確認できました。
又、作業中の集じん機排出口での粉じん測定による管理でも異常は認められませんでした。

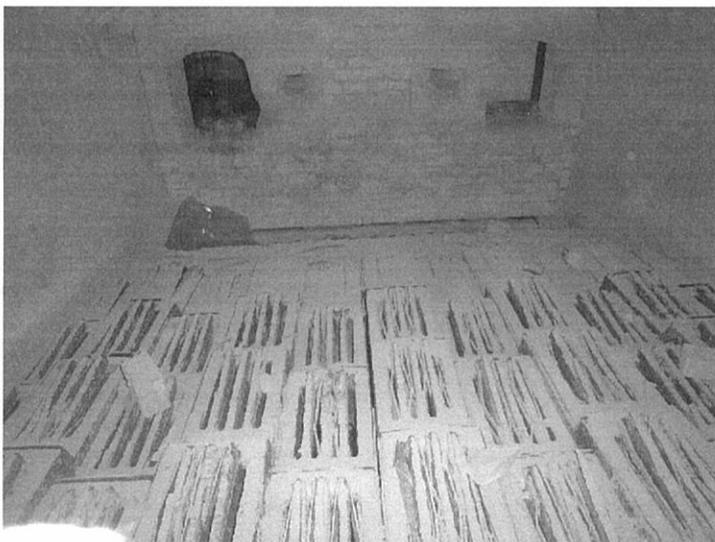
除染前

ダイキシン除染写真(焼却炉内部)

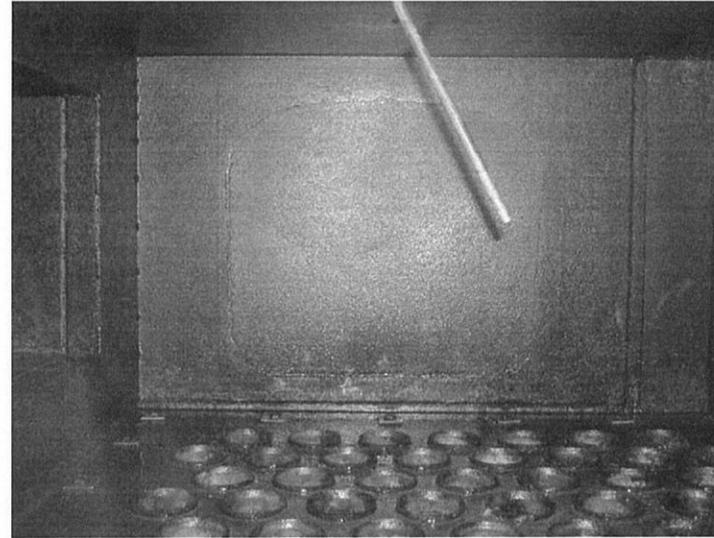
除染後(空気予熱器)

番号	設備名	分析対象物	測定値(ng-TEQ/g)	基準値
3	焼却炉	除染後耐火レンガ	0	3.0
4	水噴射室	除染後耐火レンガ	1.3	3.0
5	空気予熱器	除染後耐火レンガ	0.033	3.0
