白井清掃センター解体工事

## 工事中間報告会 第2回

平成20年7月26日

安藤建設株式会社

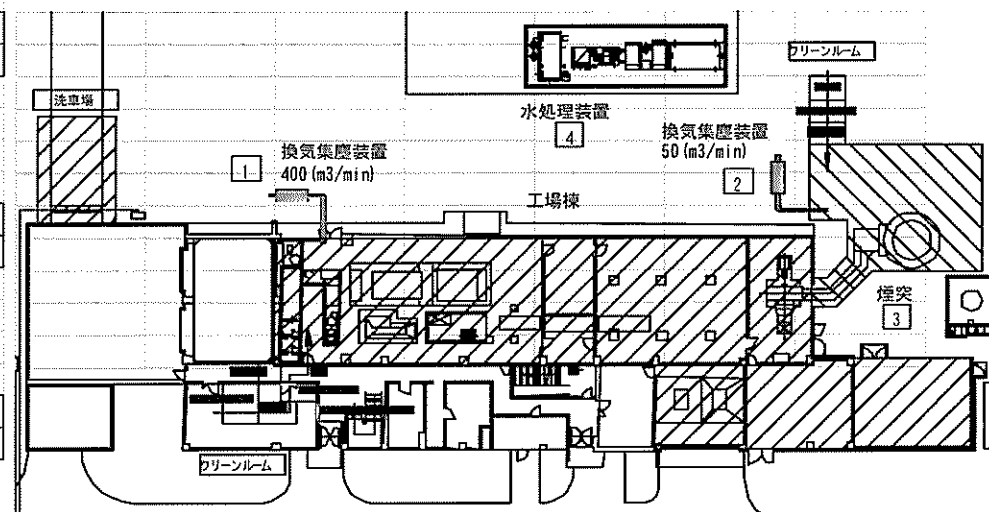
除染後サンプリング位置図

建屋集じん機排出大気及び煙突集じん機排出大気ともに基準値を大きく下回りました。煙突除染後の耐火レンガについても基準値を下回っており、除染の効果が確認できました。除染処理水についても基準値を下回りました。  
又、作業中の集じん機排出口での粉じん測定による管理でも異常は認められませんでした。

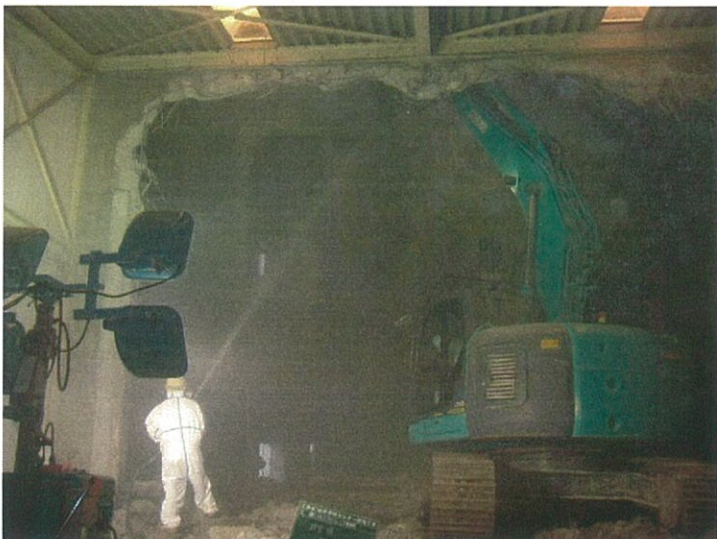
機器解体状況

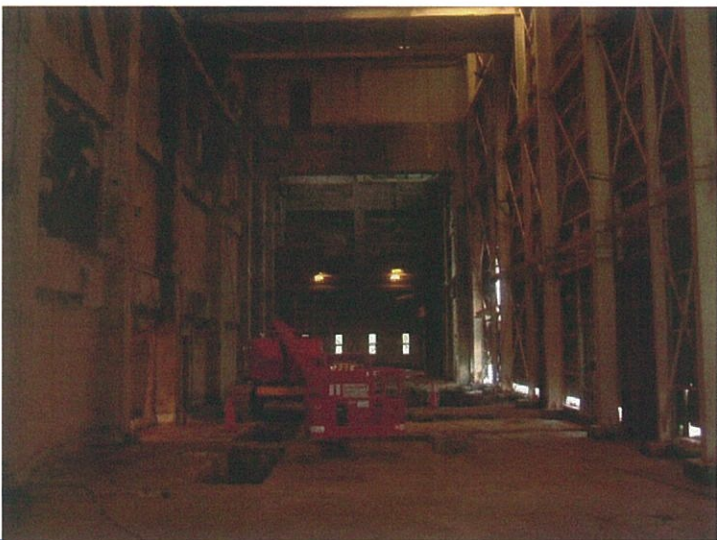
機器解体・洗浄完了

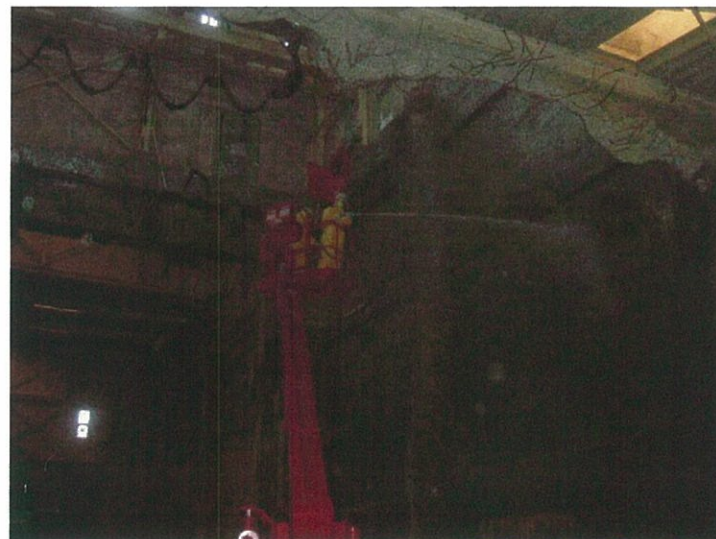
洗浄状況

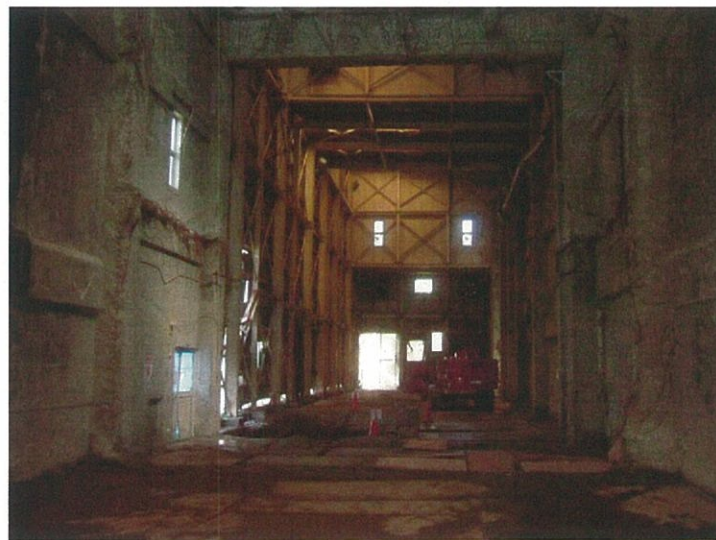
機器解体・洗浄完了

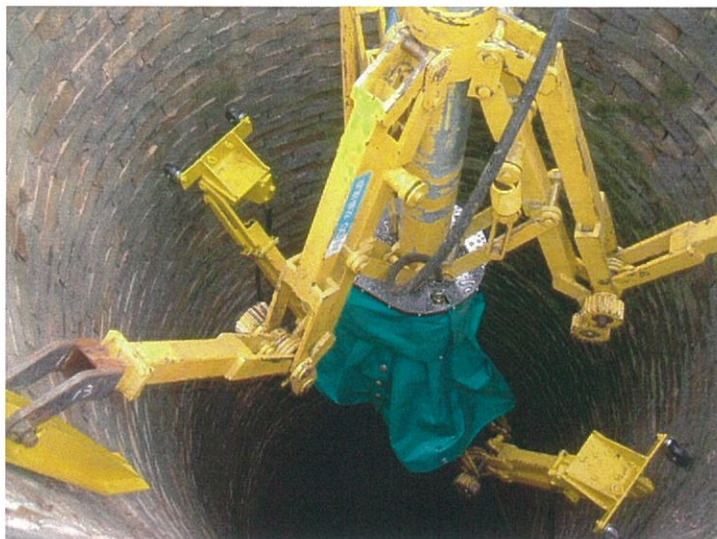
レンガ除染装置セット完了

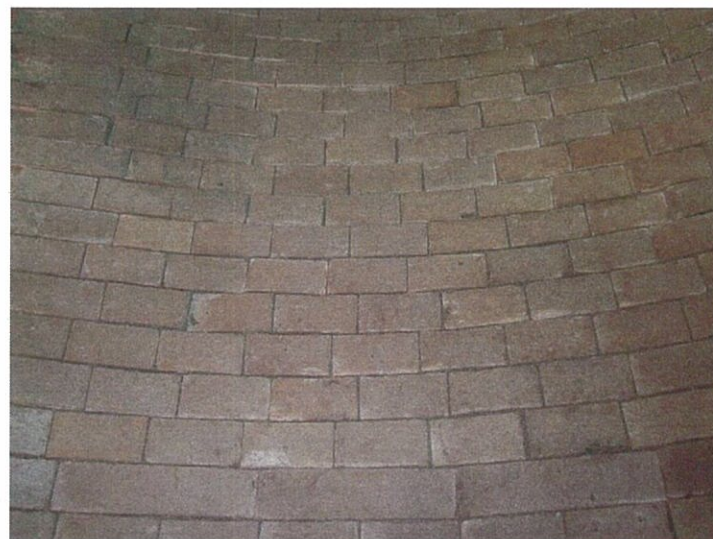
レンガ除染完了

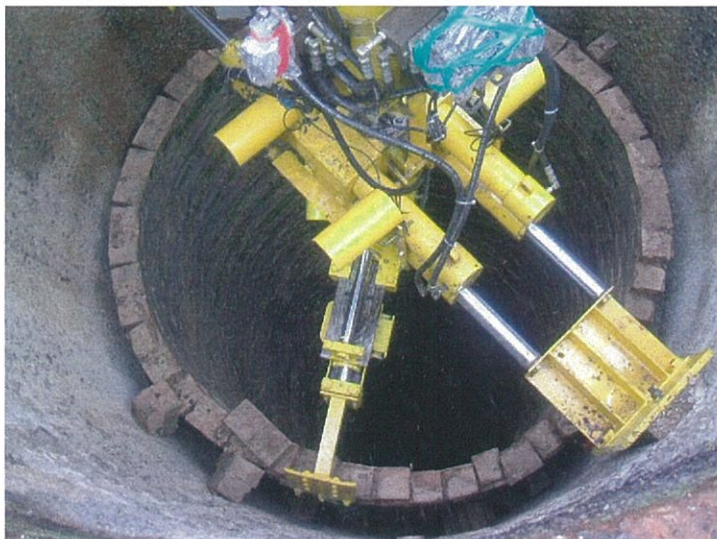
レンガ解体状況

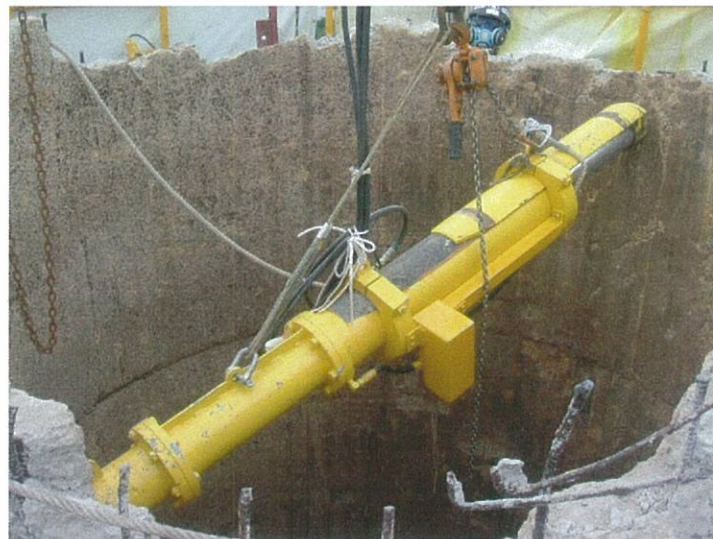
コンクリート解体状況
