# 東日本大震災とごみ焼却施設 の耐震設計等について

平成24年1月

全国都市清掃会議

## 2. 石巻広域クリーンセンターと被害状況

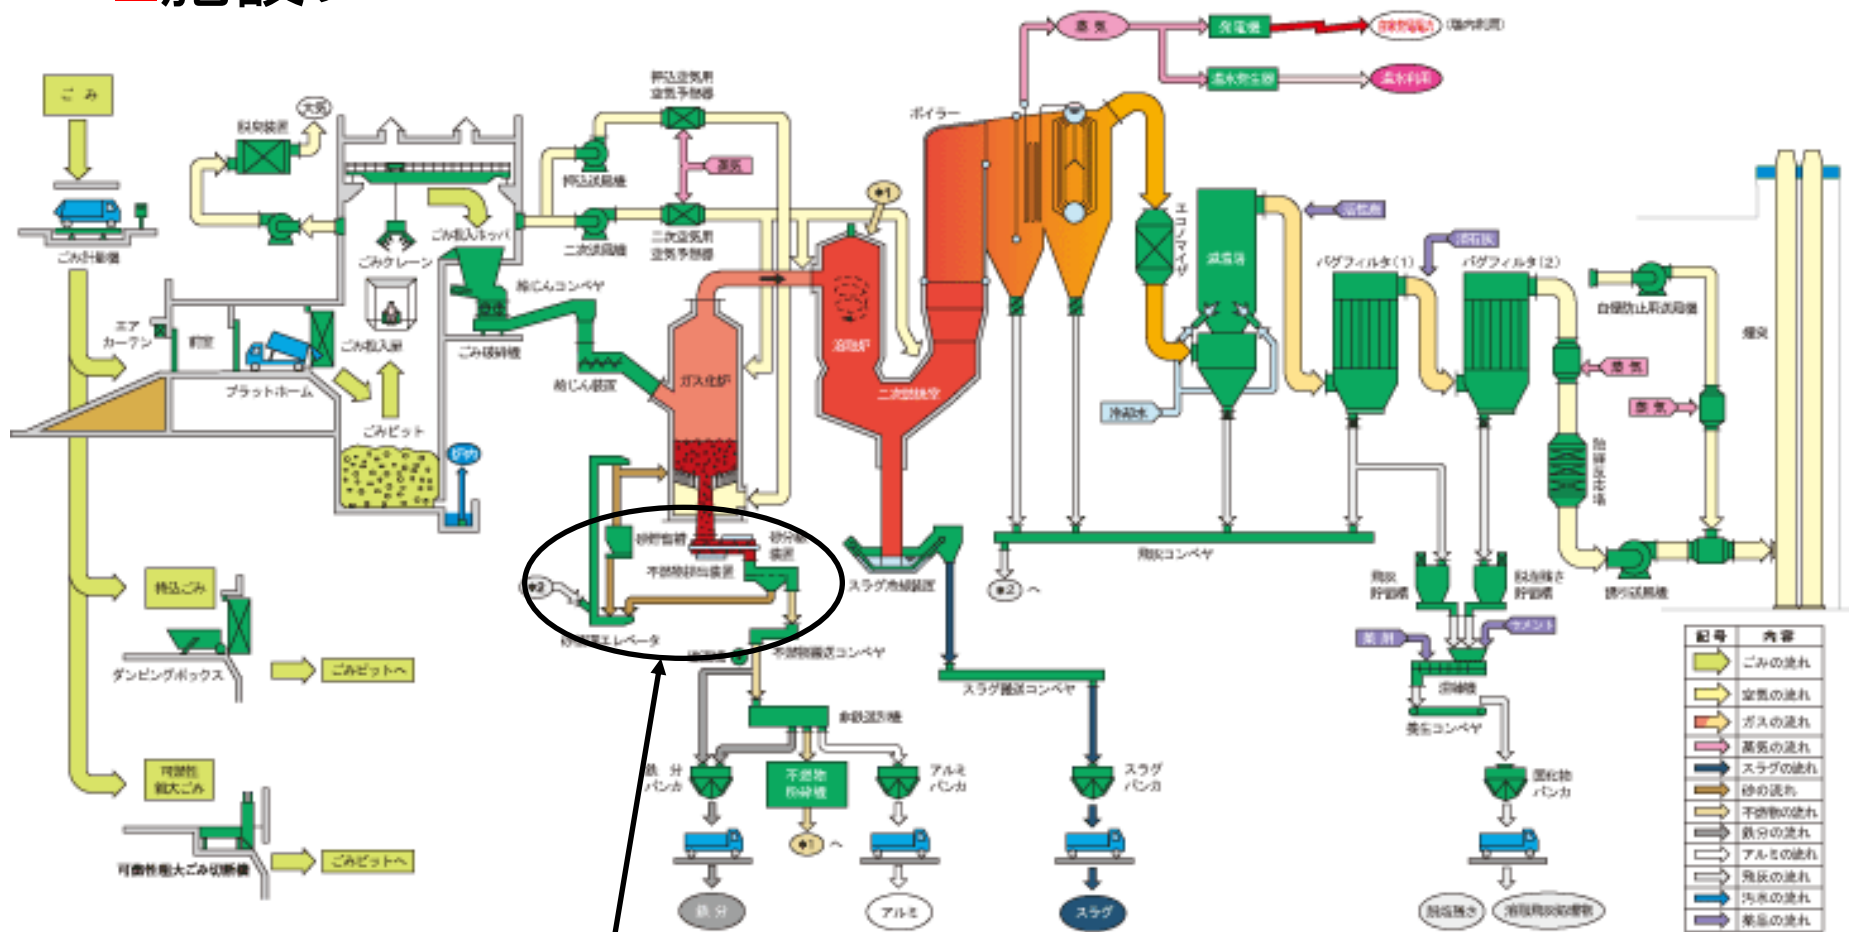
地下設備が浸水

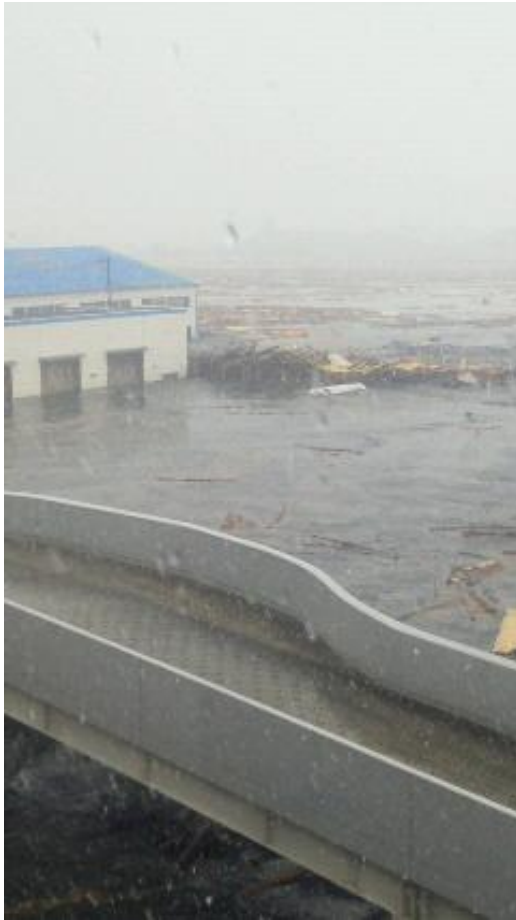
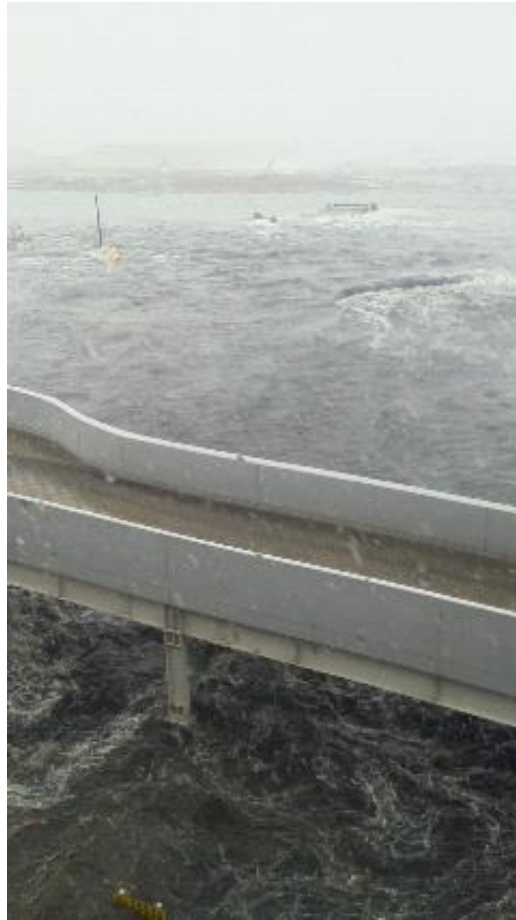
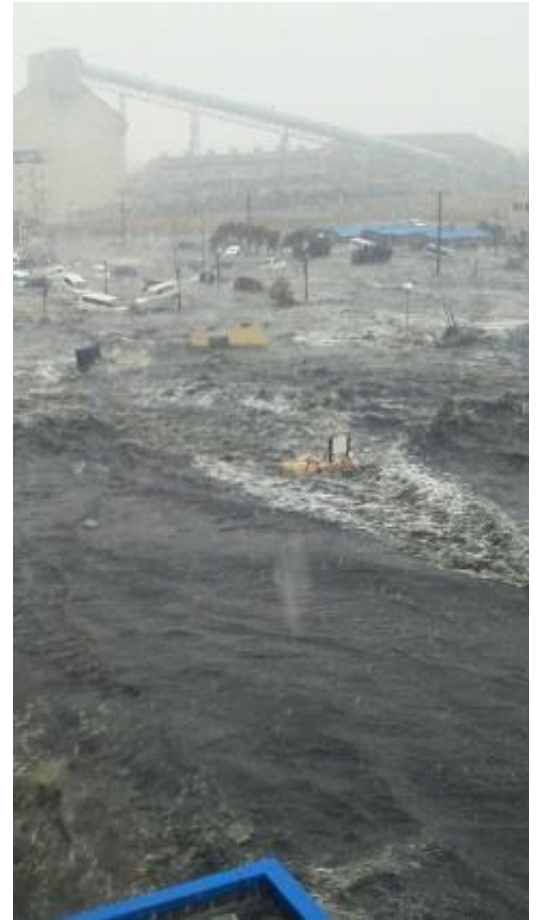
# 津波(第2波)到達時の状況

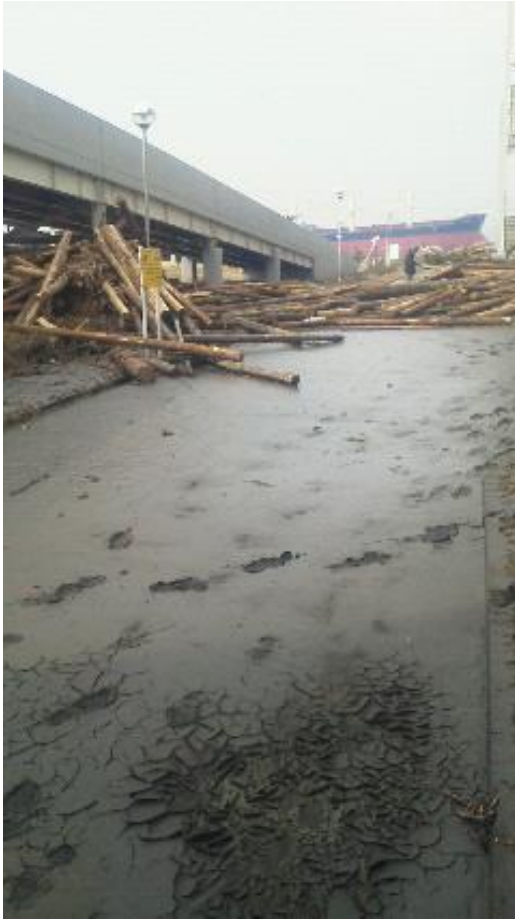
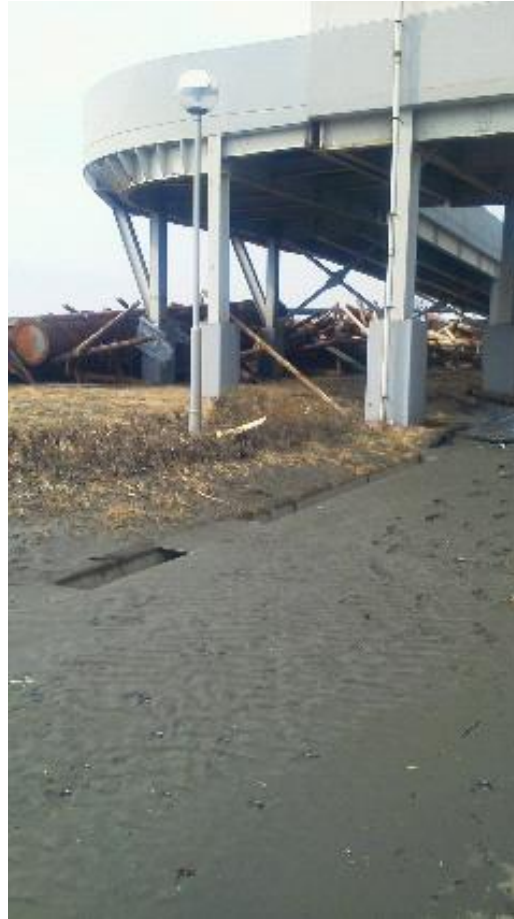
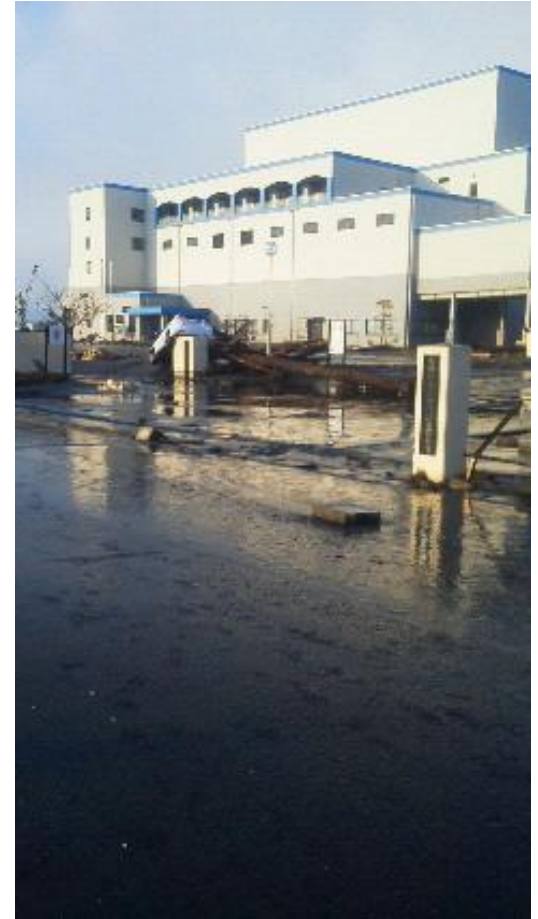
# 津波が引いた後の状況

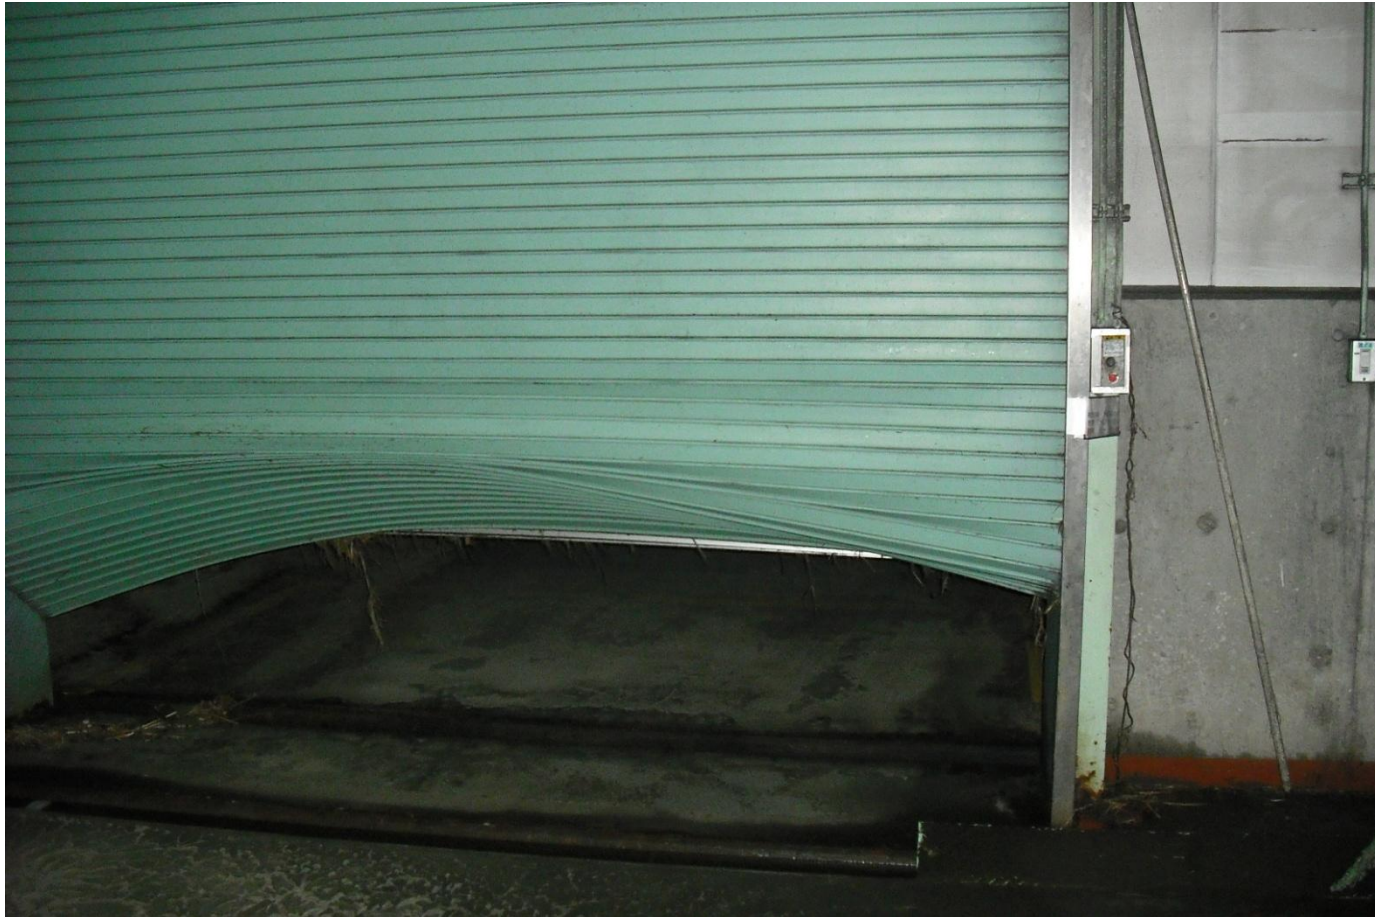
# 焼却棟裏のシャッター被害状況

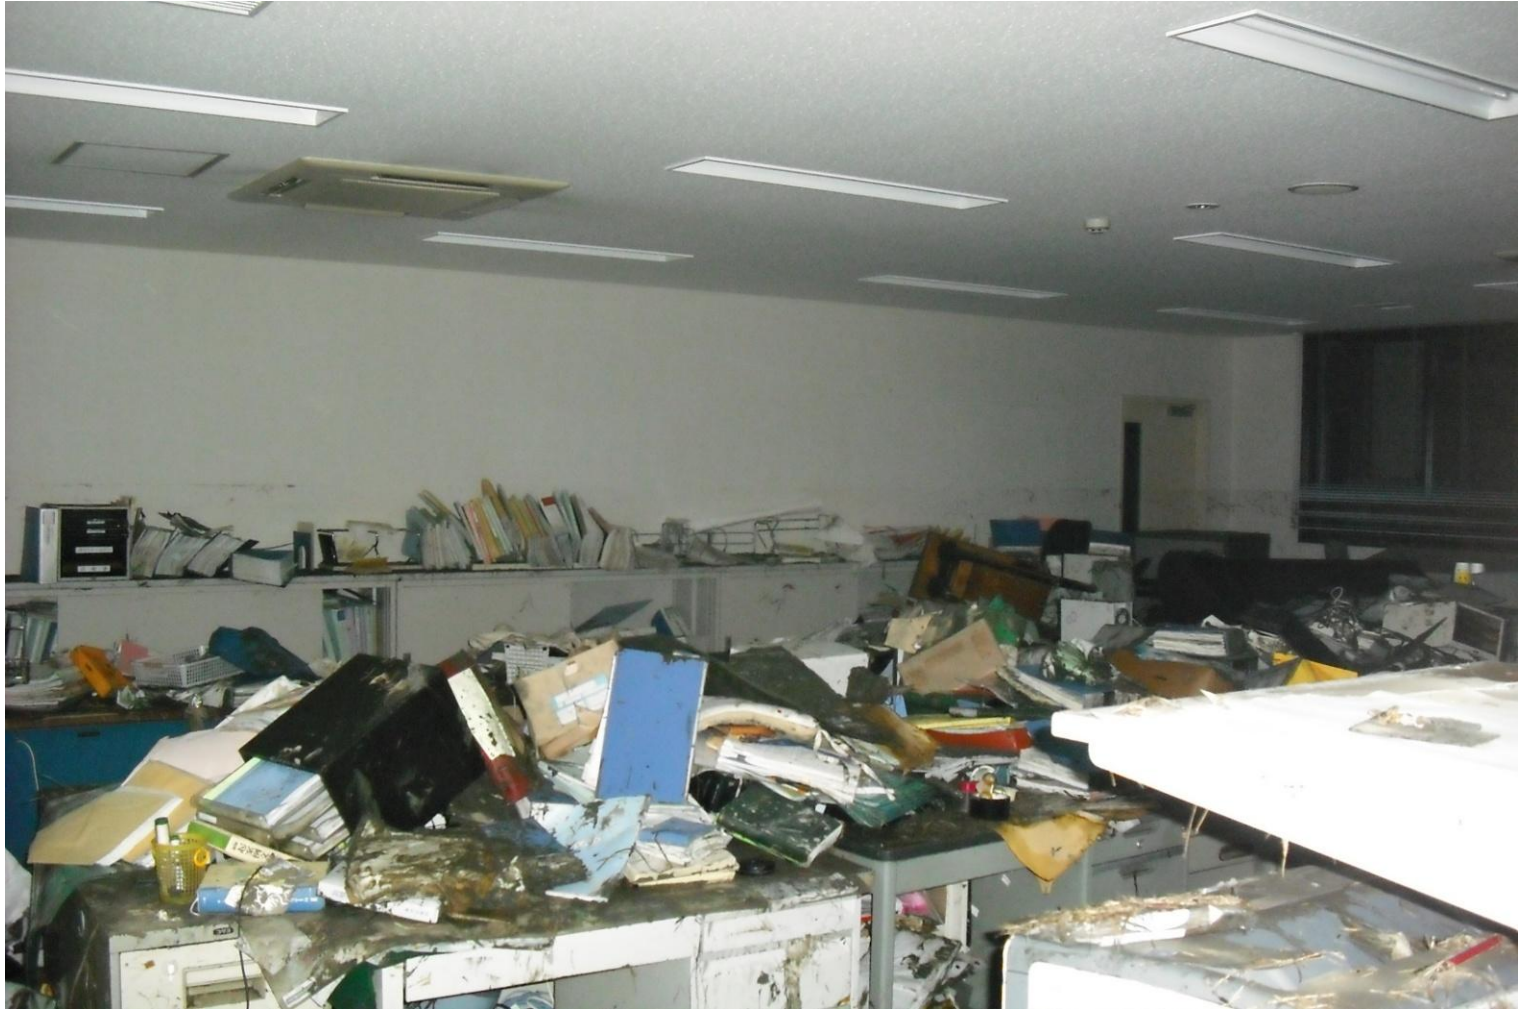
# 事務所の被害状況

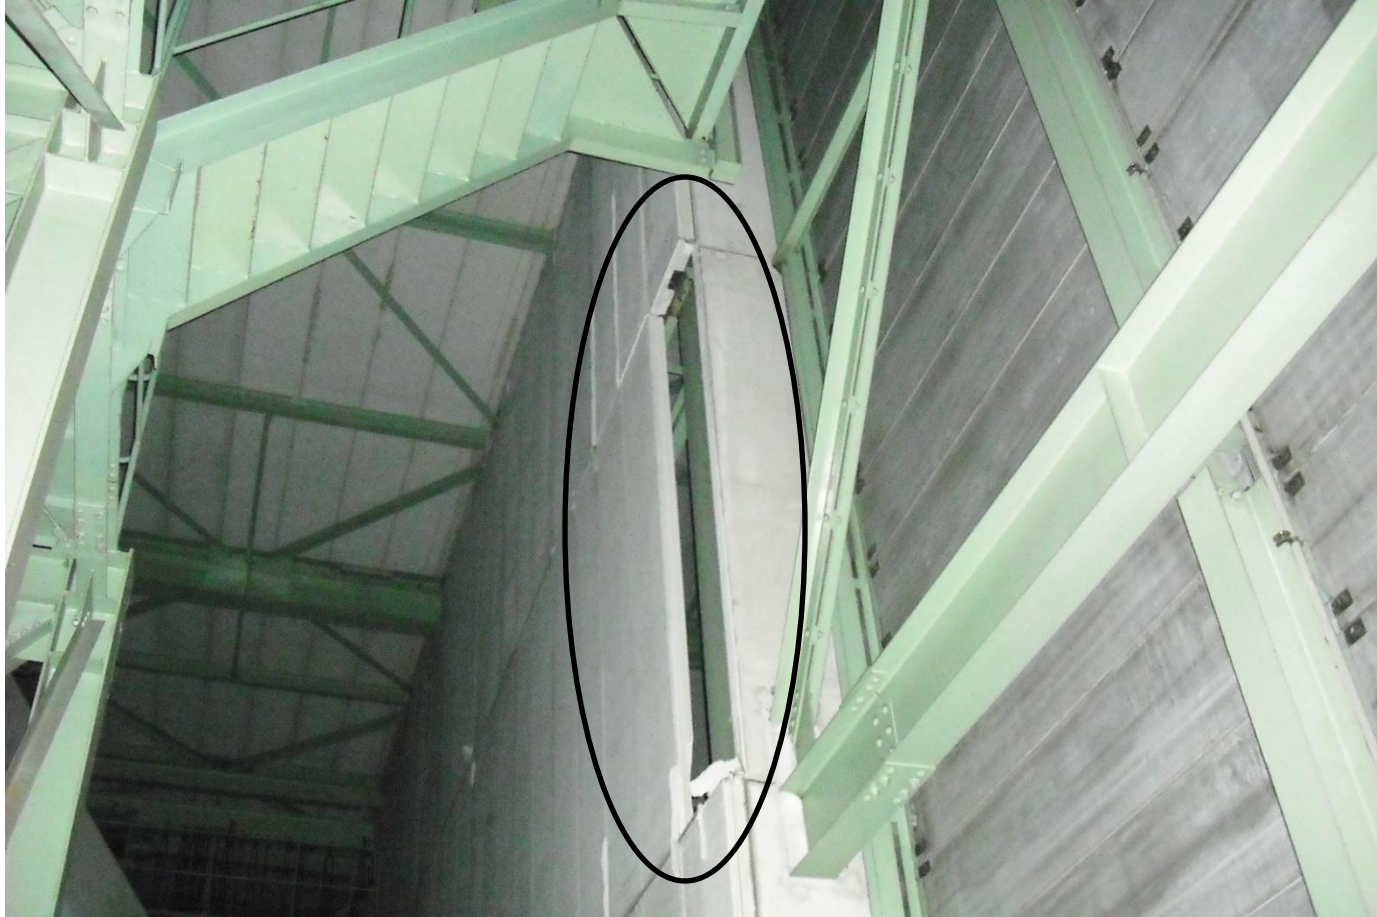
# ALC板の一部が損傷

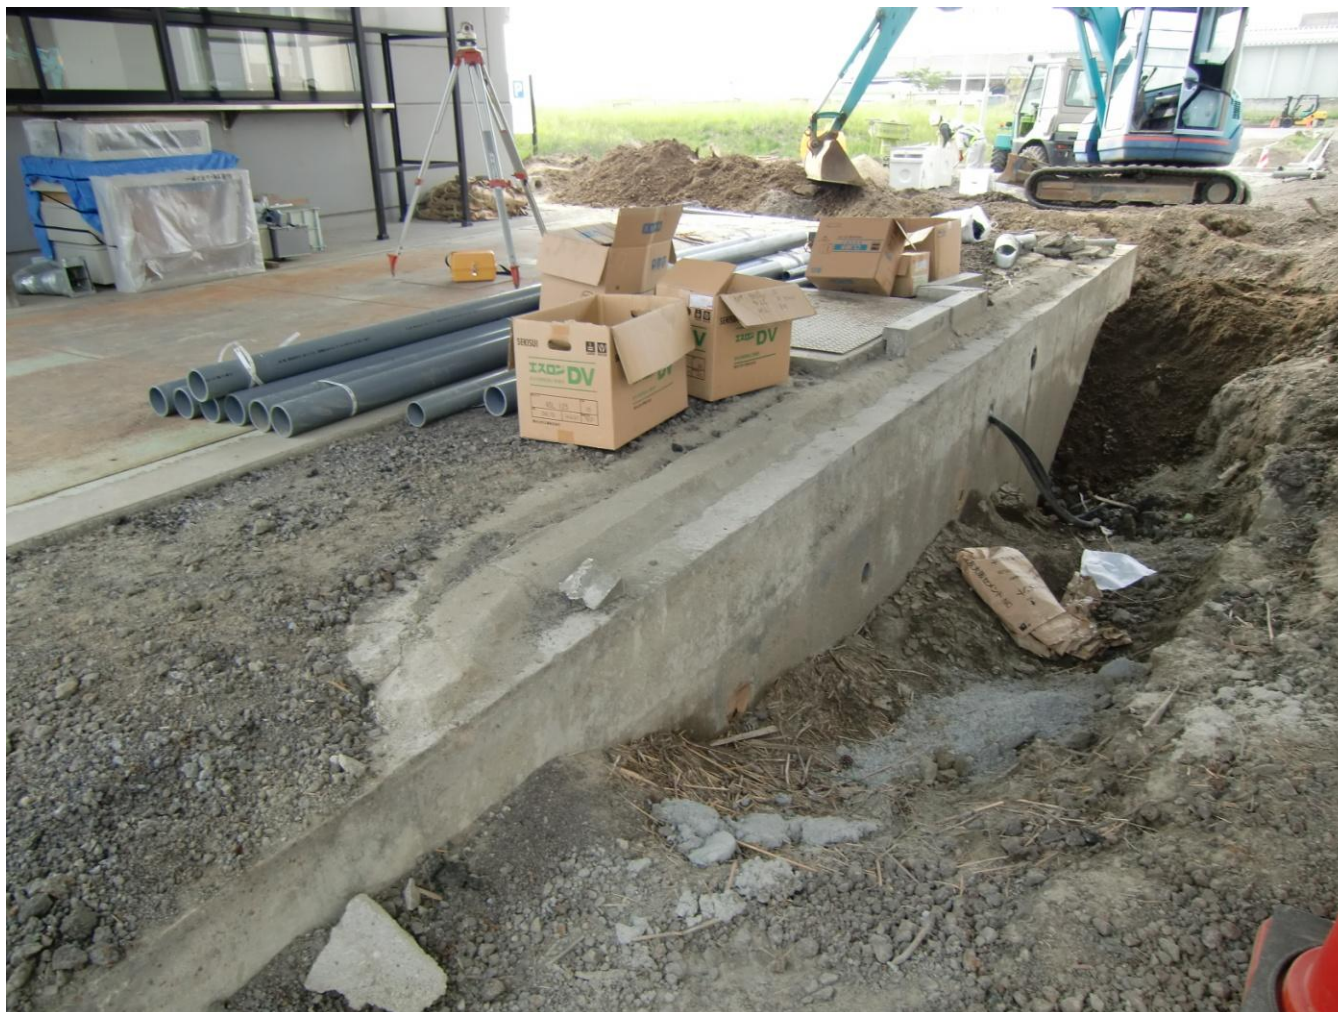
# 計量棟周辺の液状化による土の流出

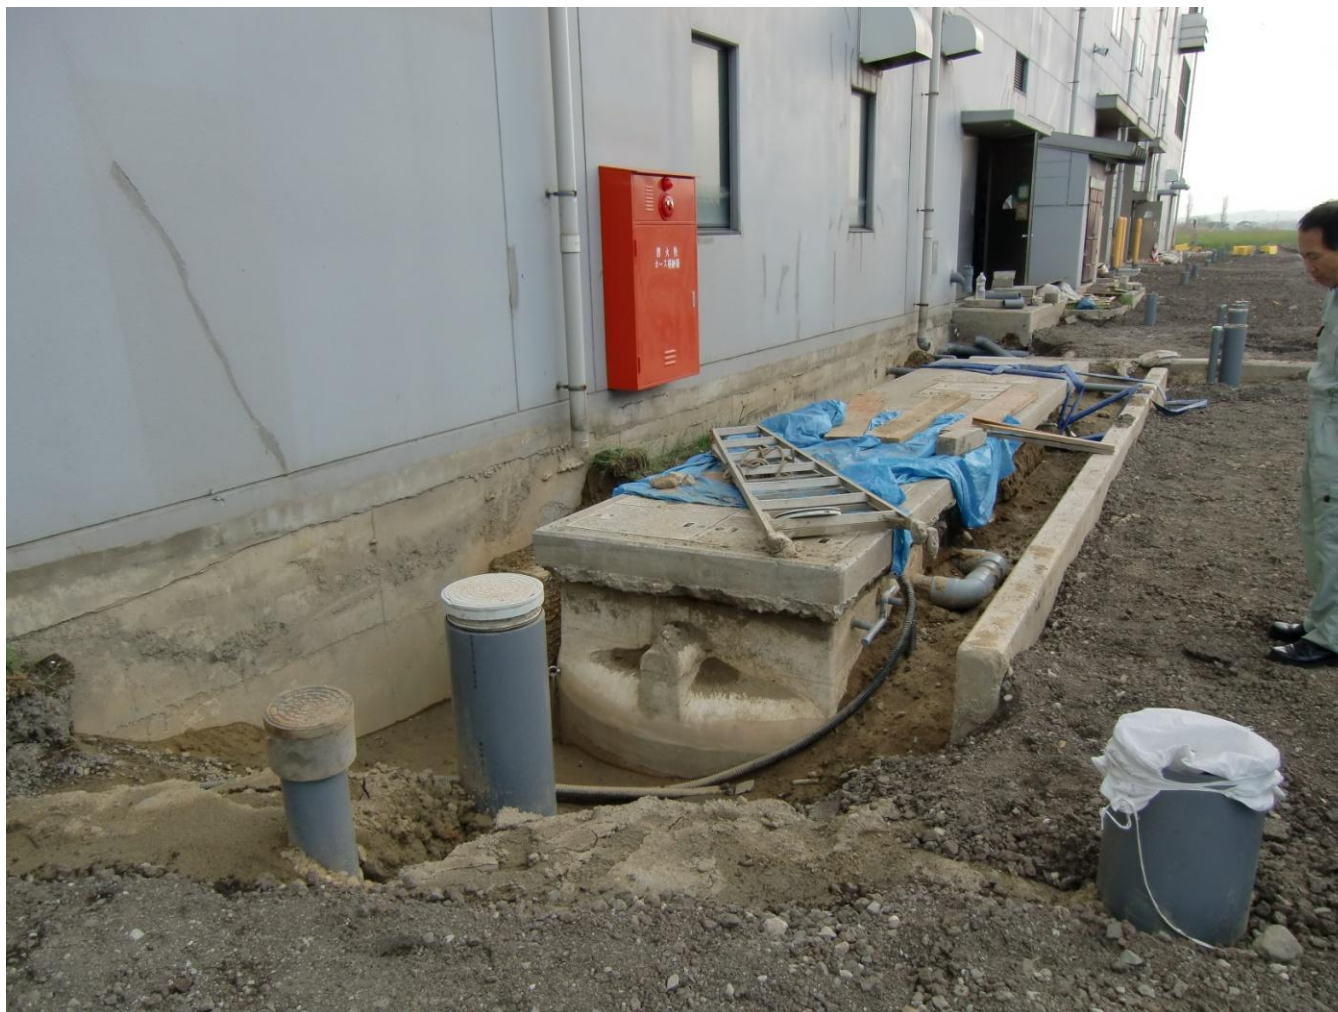
# 液状化による浄化槽の浮き上がり、接続配管の破断

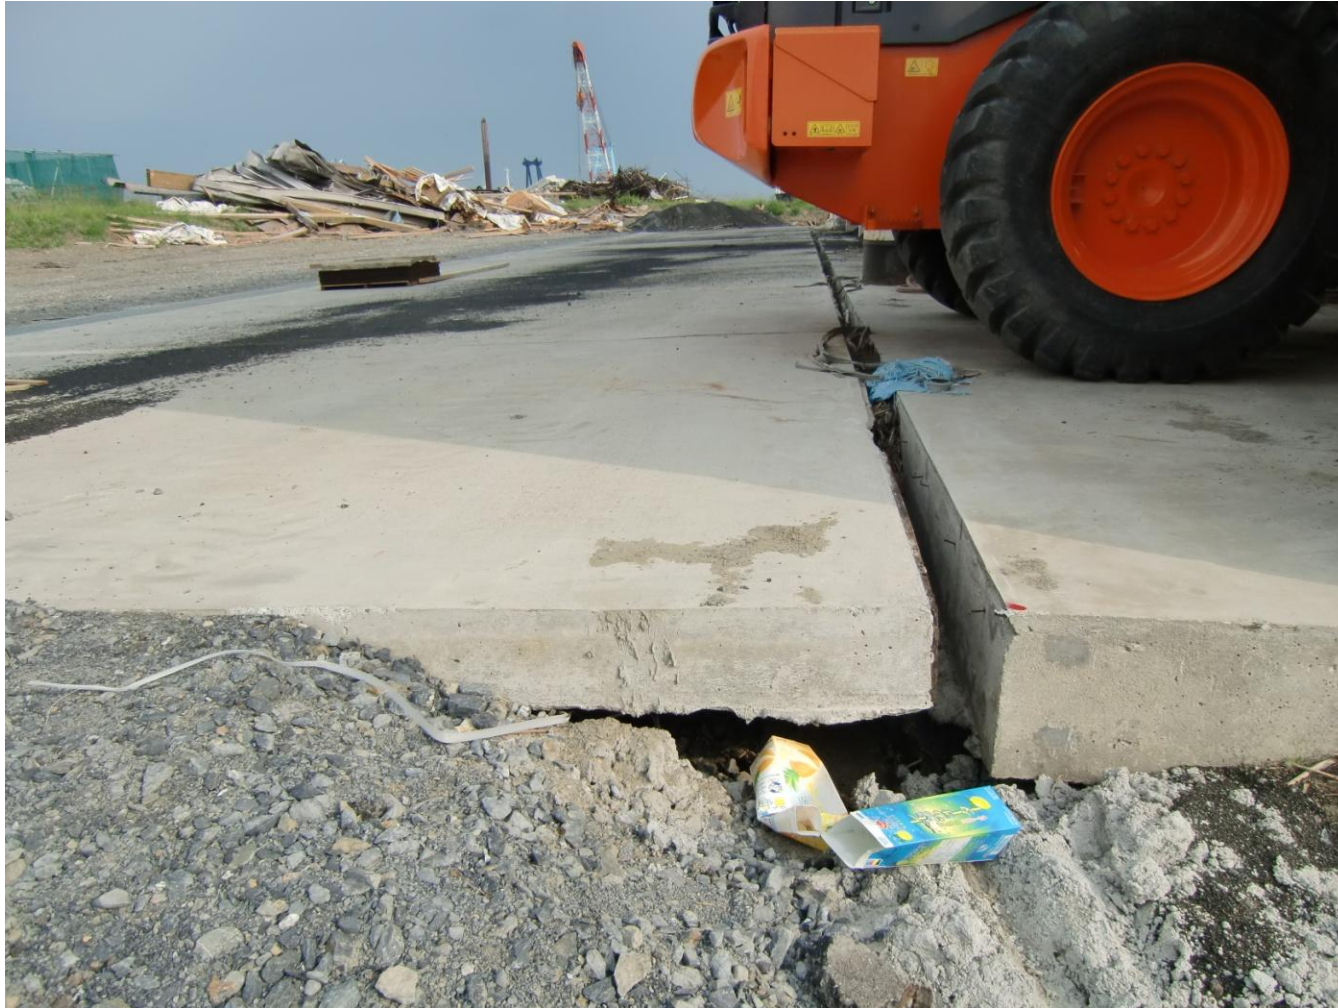
# スラグヤード建屋と前面道路との間に亀裂発生

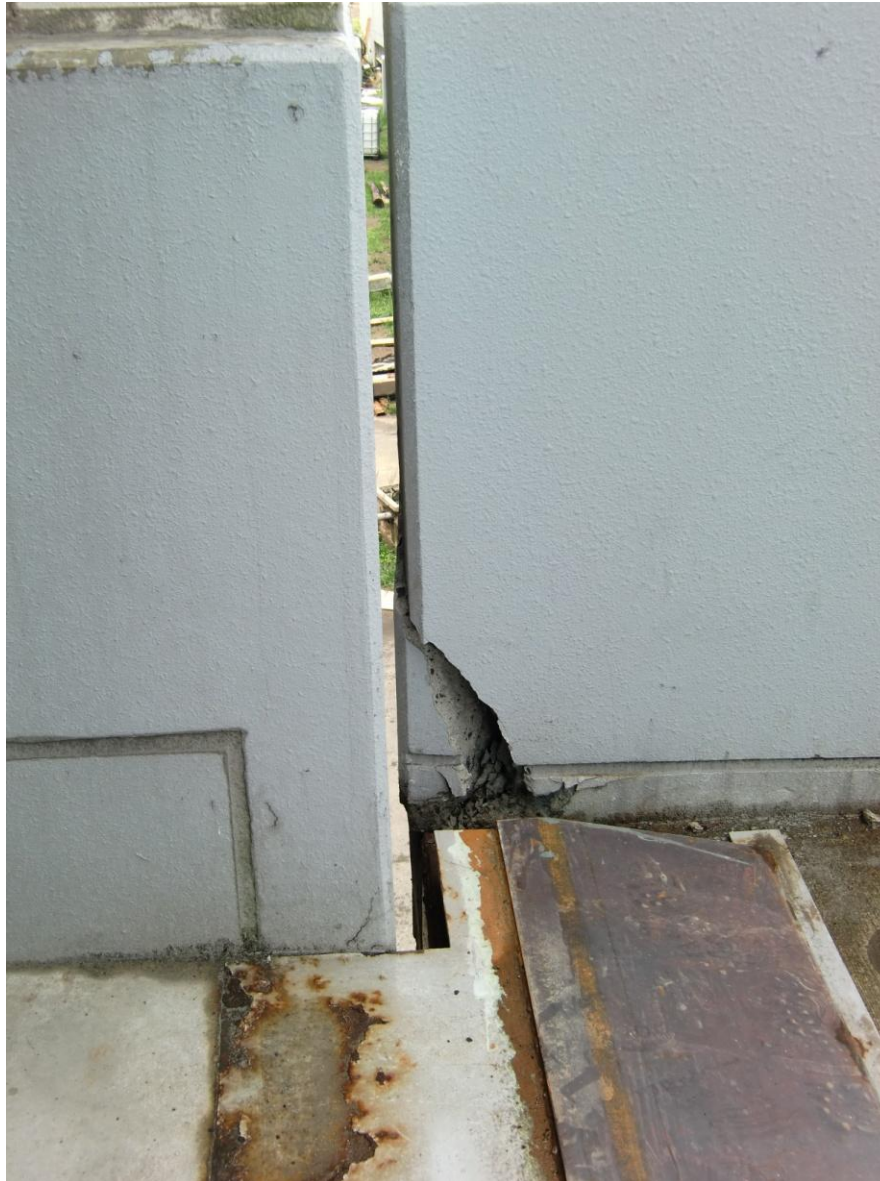
# 斜路側壁の亀裂、建屋との段差

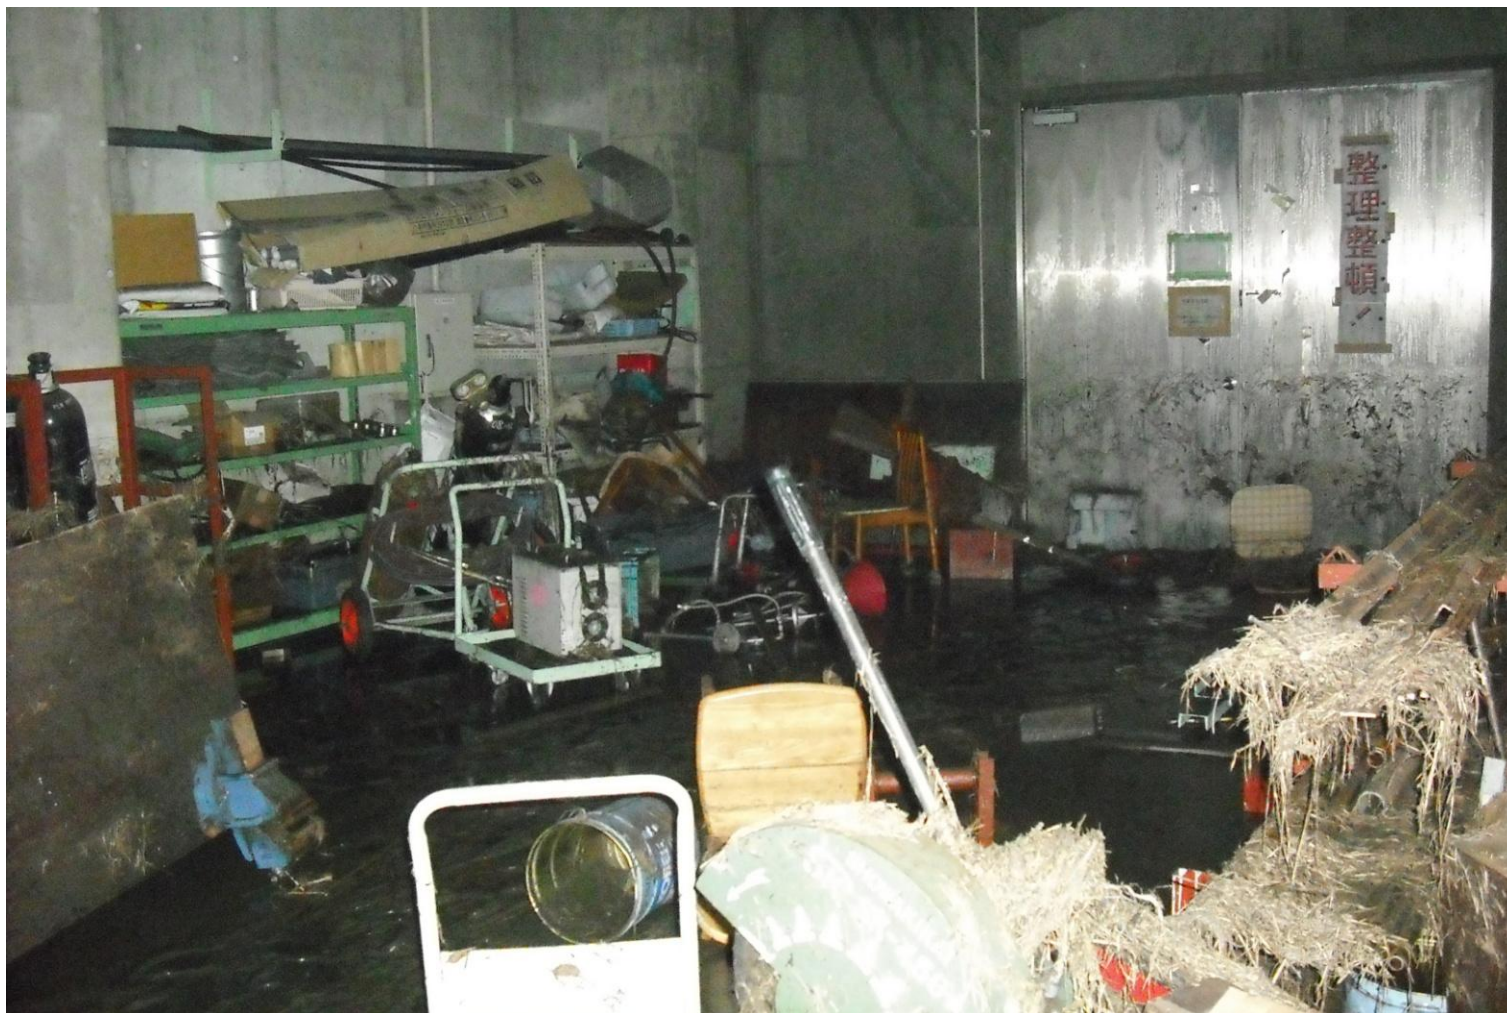
# 工作室浸水狀況

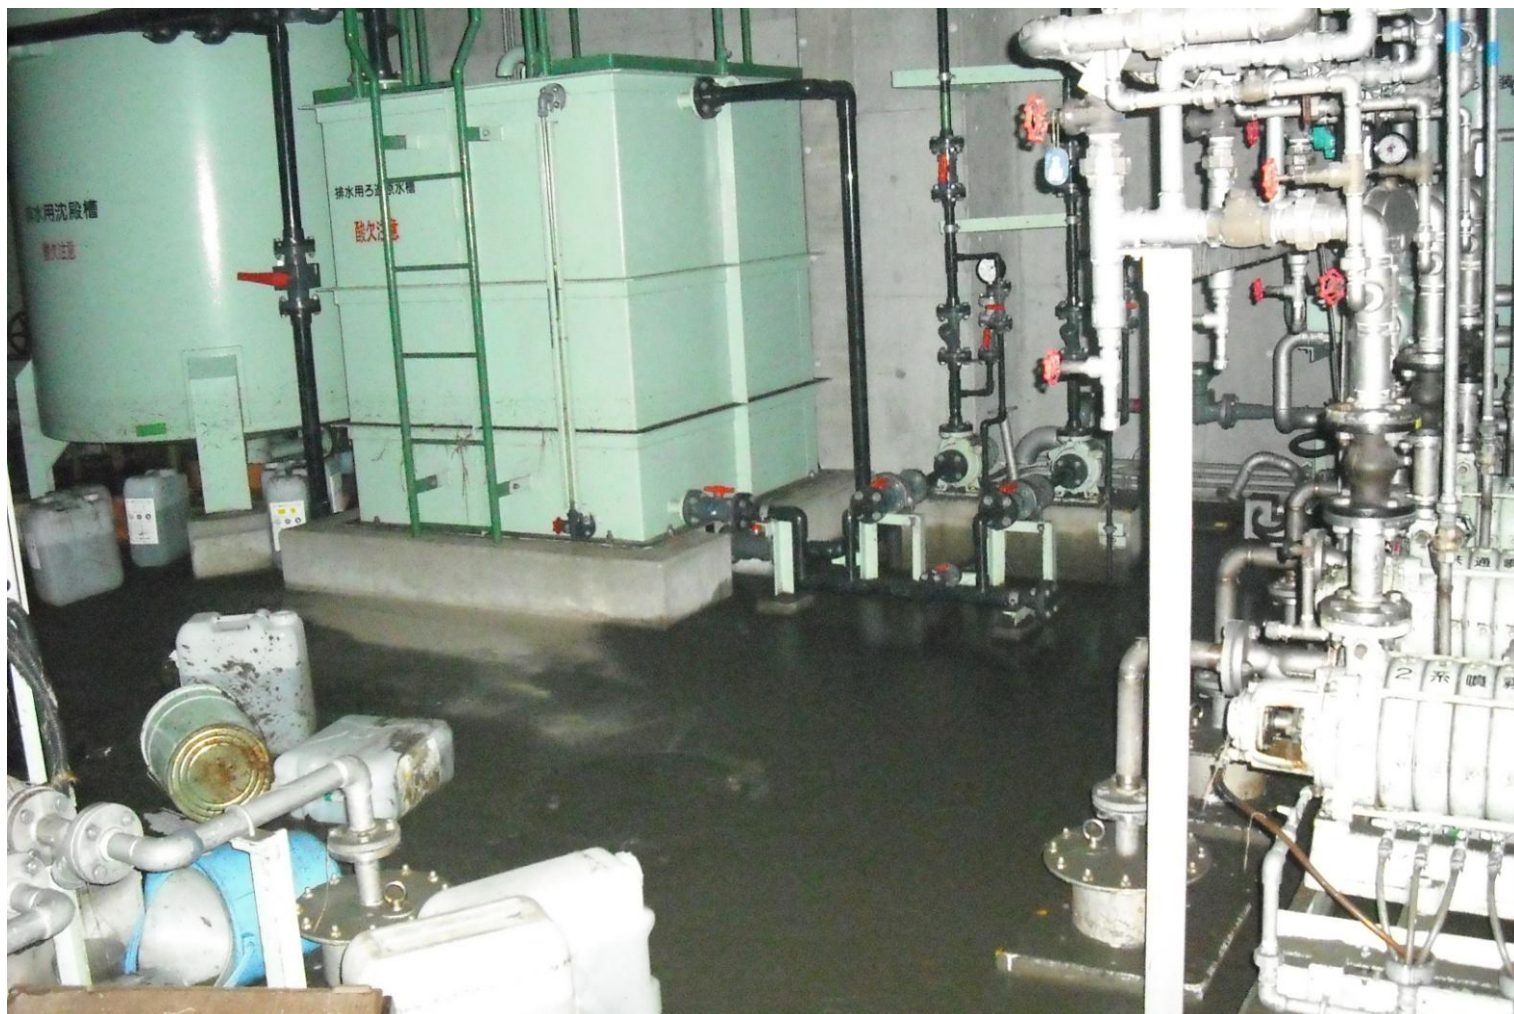
# 排水処理室浸水状況
