印西クリーンセンター周辺臭気に関するモニタリング報告書（12月）

印西クリーンセンター周辺臭気に関するモニタリング報告書（平成26年度12月） 3枚目／3枚中（「臭いが有る」とき）

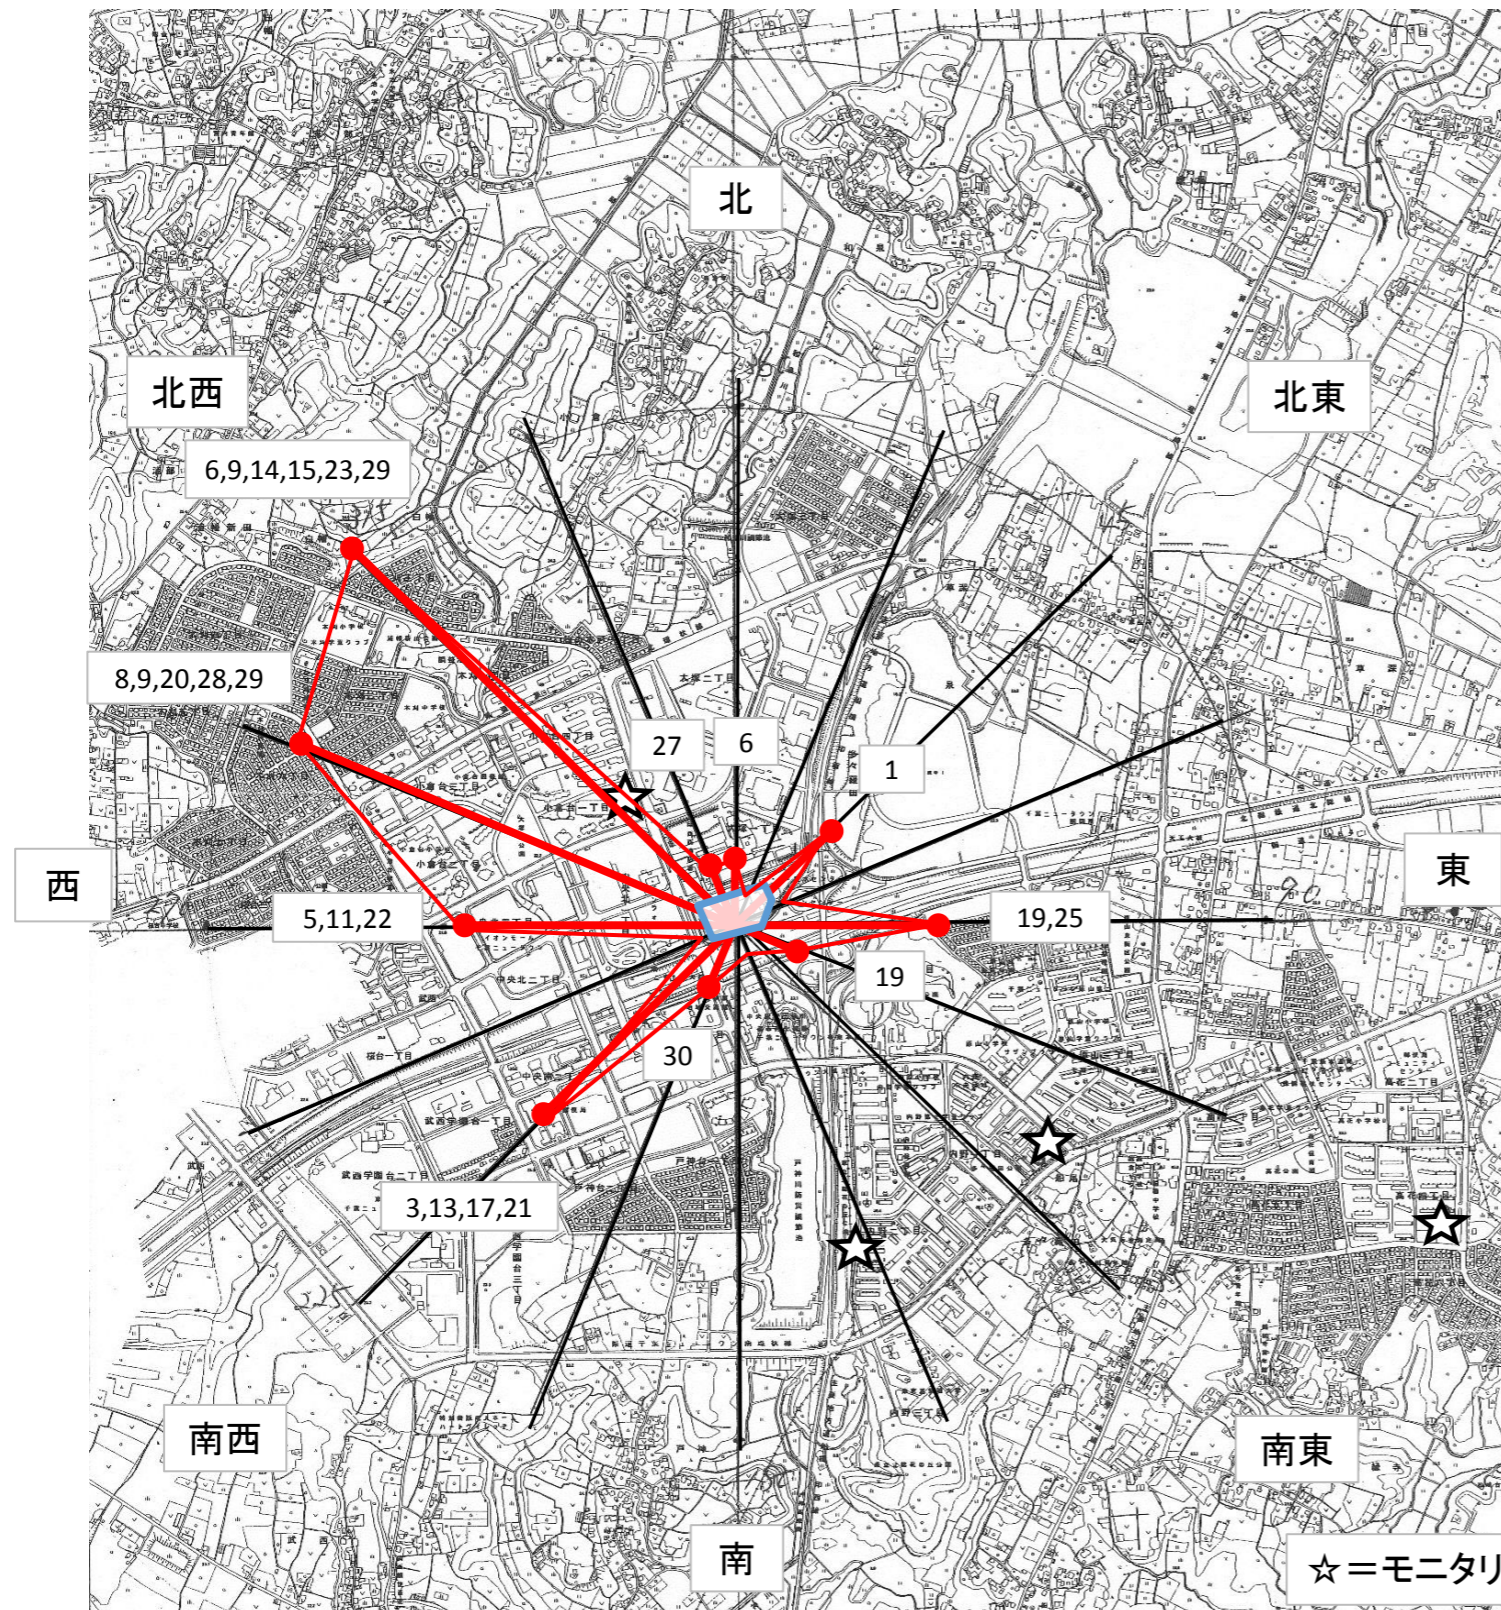
12月の風向き(印西クリーンセンターの風上側を示す)

○確認時間帯の風向・風速

日	時間帯	風向	風速 (m/s)	臭い「有」
1(月)	8:00~9:00	北東	1.5	
	9:00~10:00	北東	1.7	
3(水)	7:00~8:00	南西	4.5	
5(金)	20:00~21:00	西	3.4	
6(土)	7:00~8:00	北西	2.2	北側地区
	8:00~9:00	北	1.9	
8(月)	8:00~9:00	西北西	2.0	
	9:00~10:00	西北西	1.5	
9(火)	6:00~7:00	北西	3.1	北側地区
	11:00~12:00	西北西	2.7	
11(木)	20:00~21:00	西	0.4	北側地区
13(土)	8:00~9:00	南西	1.6	
14(日)	7:00~8:00	北西	1.0	北側地区
15(月)	8:00~9:00	北西	2.2	
	10:00~11:00	北西	3.2	
17(水)	7:00~8:00	南西	5.3	
19(金)	19:00~20:00	東	1.8	北側地区
	21:00~22:00	東南東	2.0	
20(土)	7:00~8:00	西北西	1.3	北側地区
	7:00~8:00	西北西	1.3	
21(日)	8:00~9:00	南西	1.0	北側地区
22(月)	8:00~9:00	西	2.9	
	10:00~11:00	西	4.0	
23(火)	9:00~10:00	北西	4.7	
25(木)	5:00~6:00	東	1.4	北側地区
	5:00~6:00	東	1.4	北側地区
27(土)	7:00~8:00	北北西	1.1	
28(日)	7:00~8:00	西北西	1.9	北側地区
29(月)	8:00~9:00	北西	3.2	
	10:00~11:00	北西	4.2	
	16:00~17:00	西北西	1.8	
30(火)	20:00~21:00	南南西	0.6

※ 確認時間を含む、1時間平均値を載せています。
