## 印西刈-沓ヶ-周辺臭気に関するモニタリング報告書（9月）

印西クリーンセンター周辺臭気に関するモニタリング報告書（平成26年度9月） 2枚目/2枚中（「臭いがある」とき）

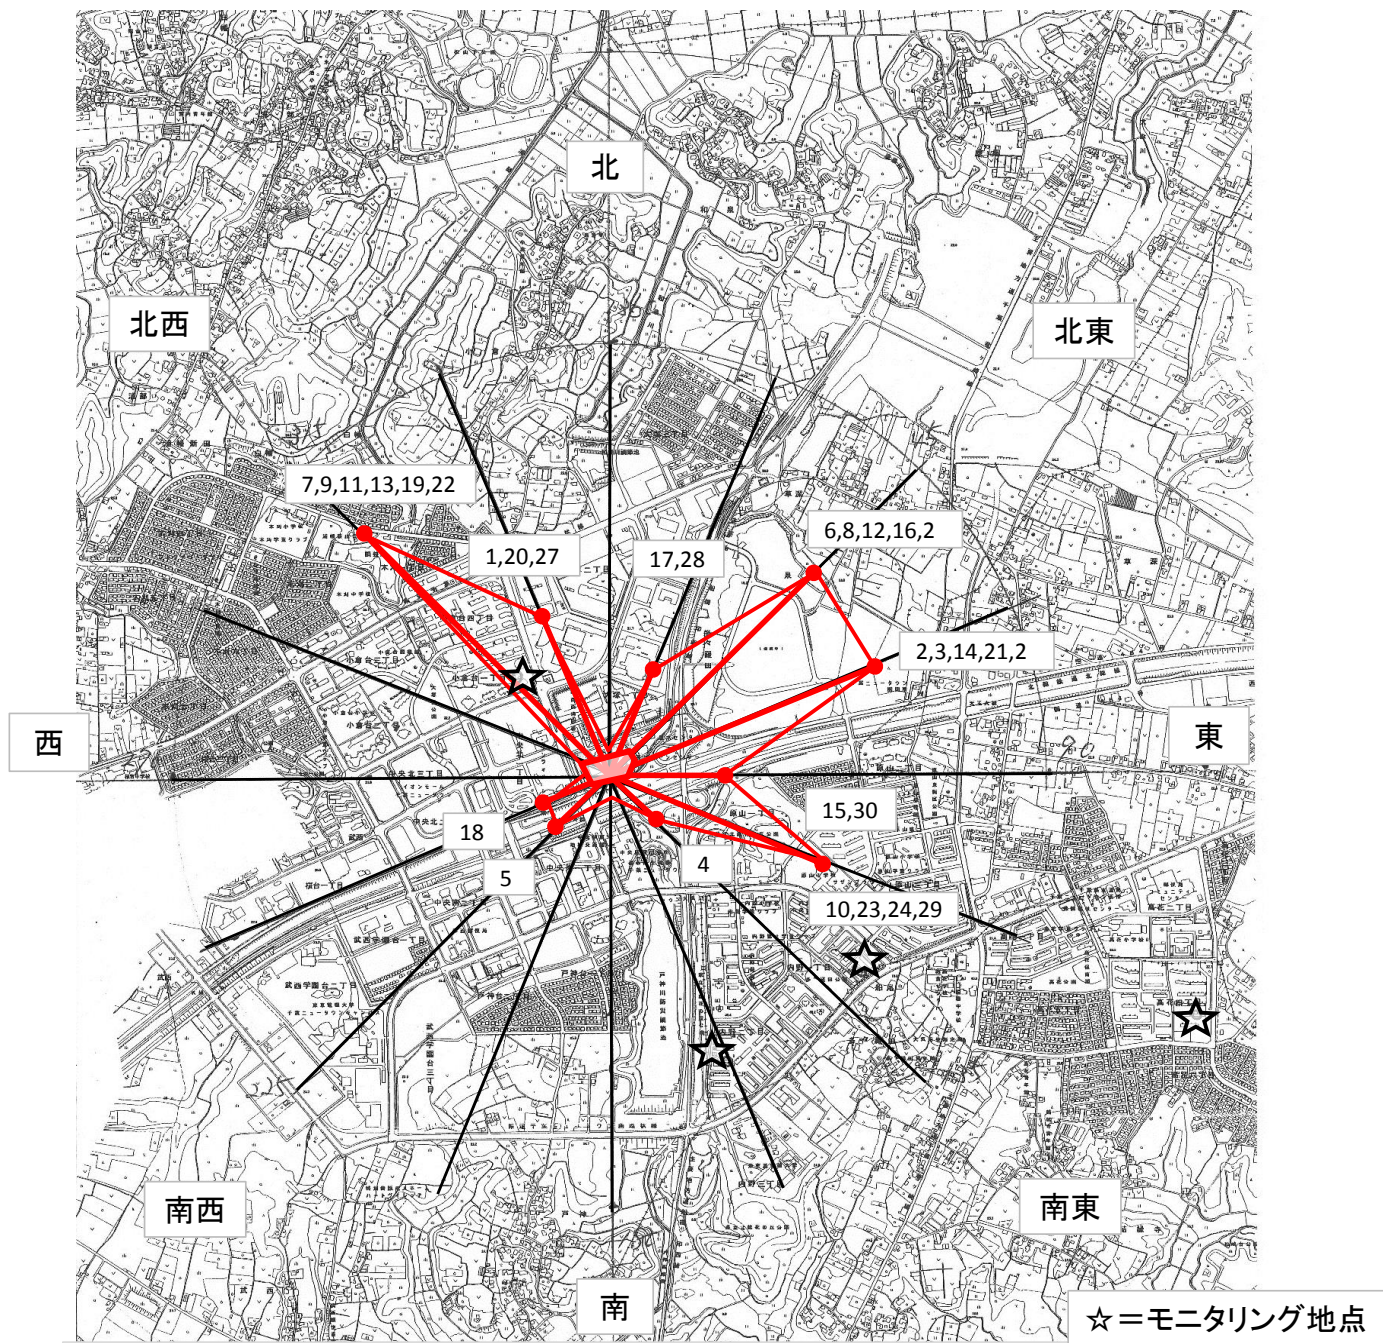
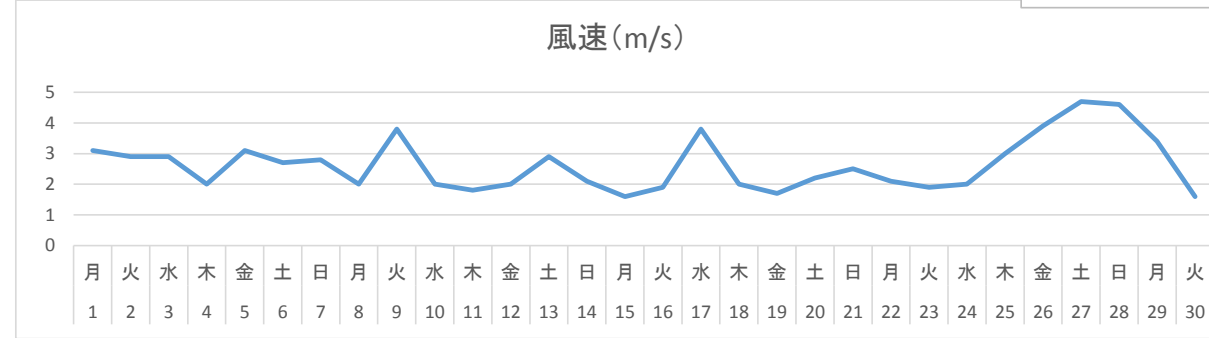
9月の風向き(印西クリーンセンターの風上側を示す)

日	曜日	風向き(度)	風向き
1	月	337.5	北北西
2	火	67.5	東北東
3	水	67.5	東北東
4	木	135	南東
5	金	225	南西
6	土	45	北東
7	日	315	北西
8	月	45	北東
9	火	315	北西
10	水	112.5	東南東
11	木	315	北西
12	金	45	北東
13	土	315	北西
14	日	67.5	東北東
15	月	90	東
16	火	45	北東
17	水	22.5	北北東
18	木	247.5	西南西
19	金	315	北西
20	土	337.5	北北西
21	日	67.5	東北東
22	月	315	北西
23	火	112.5	東南東
24	水	112.5	東南東
25	木	67.5	東北東
26	金	45	北東
27	土	337.5	北北西
28	日	22.5	北北東
29	月	112.5	東南東
30	火	90	東

日	曜日	風速(m/s)
1	月	3.1
2	火	2.9
3	水	2.9
4	木	2
5	金	3.1
6	土	2.7
7	日	2.8
8	月	2
9	火	3.8
10	水	2
11	木	1.8
12	金	2
13	土	2.9
14	日	2.1
15	月	1.6
16	火	1.9
17	水	3.8
18	木	2
19	金	1.7
20	土	2.2
21	日	2.5
22	月	2.1
23	火	1.9
24	水	2
25	木	3
26	金	3.9
27	土	4.7
28	日	4.6
29	月	3.4
30	火	1.6
