印西クリーンセンター周辺臭気調査業務委託報告書

平成 27 年 7 月

公益社団法人 におい・かおり環境協会

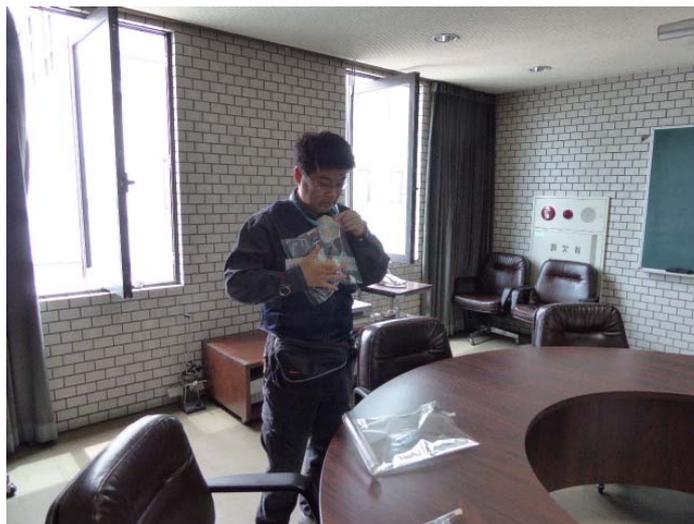
臭気強度	臭質
判定員 A	2.0	塩素を薄めたようなスツとしたにおい こげ臭とは感じられない
判定員 B	3.0	薄い塩素臭
判定員 C	3.0	塩素臭
平均	2.5	こげ臭ではなく、塩素臭を薄めたにおい

臭気強度の判定結果は臭気強度 3 が 2 名、臭気強度 2 が 1 名となった。3 名の平均では臭気強度 2.5 という結果となった。

臭質はいわゆるこげ臭ではなく、3 名ともに塩素を薄めたようなスツとしたにおいであると表現していた。

写真 2.1 臭気強度及び臭質の判定の様子

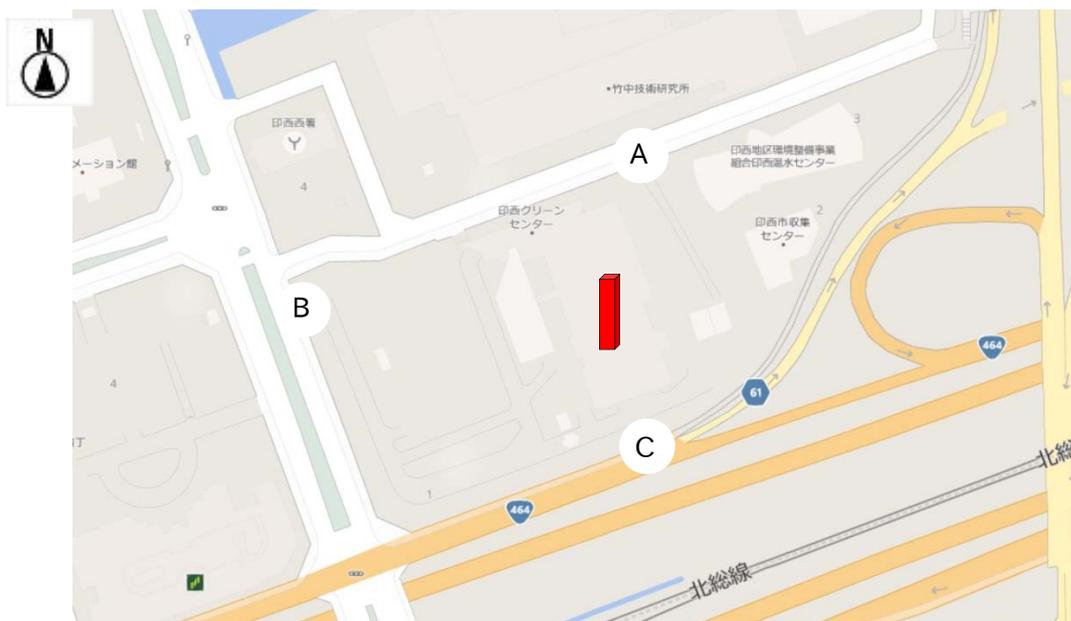
印西クリーンセンターの外周3か所と印西クリーンセンター周辺の予め定めた20地点と希望のあった4地点を追加し、臭気強度と臭質及び頻度を判定した。測定ポイントを図3.1及び図3.2に示す。

図3.1 印西クリーンセンター外周の測定ポイント

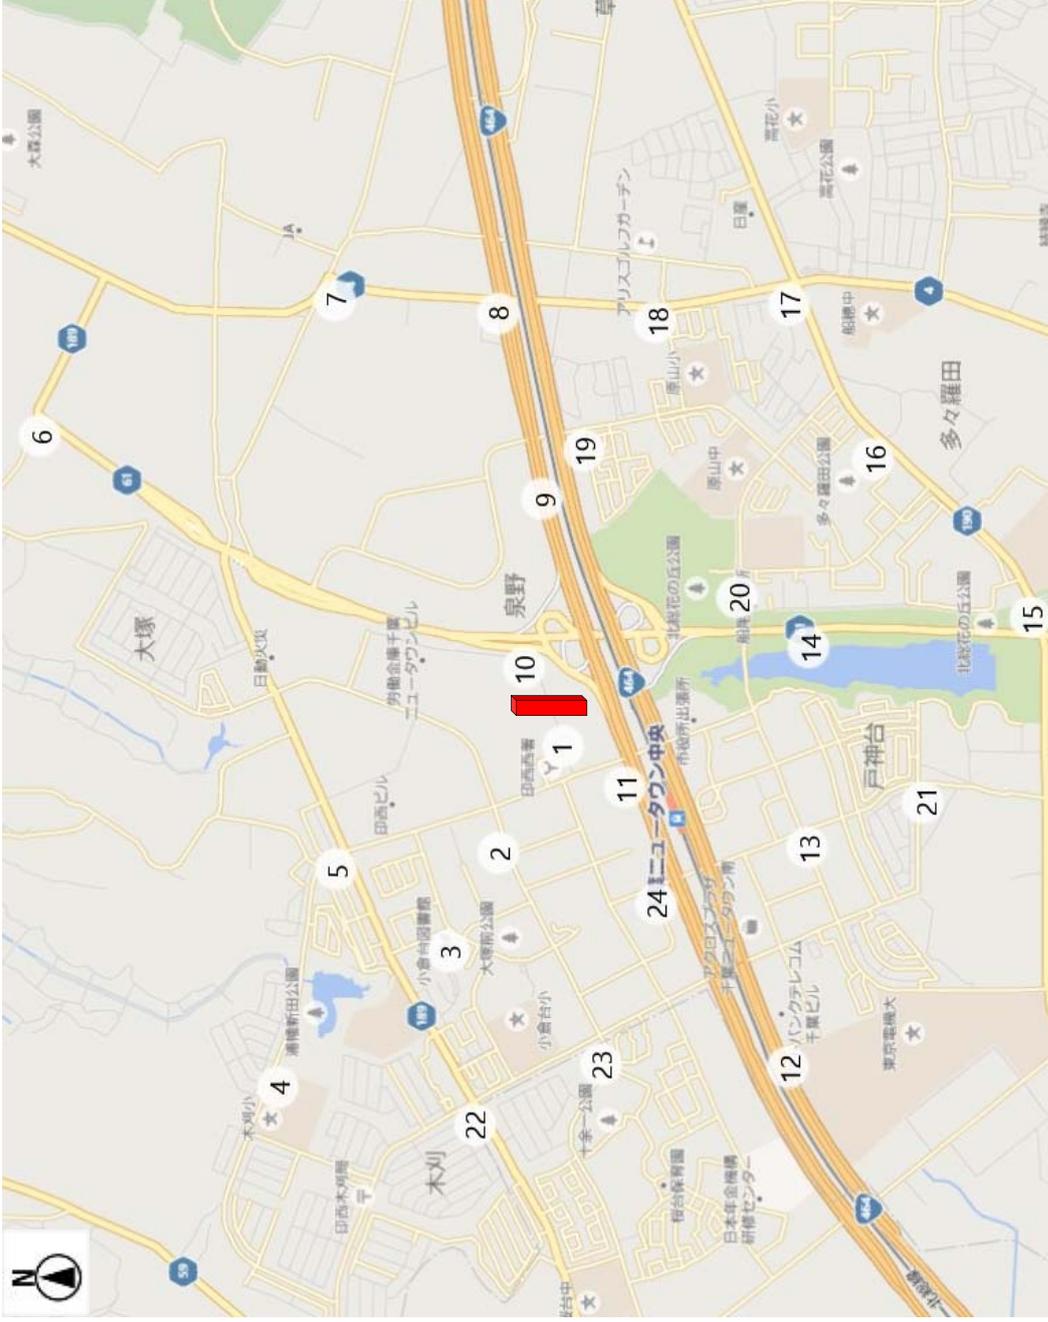
なお、印西クリーンセンター周辺の測定ポイントについては過去の排出口の測定結果より、排出口から排出されたガスの最大着地濃度地点が約1500m地点であったことから、印西クリーンセンターを中心とした半径1500mの円に収まる点を測定ポイントとした。

図 3.2 印西クリンセンター周辺の測定ポイント

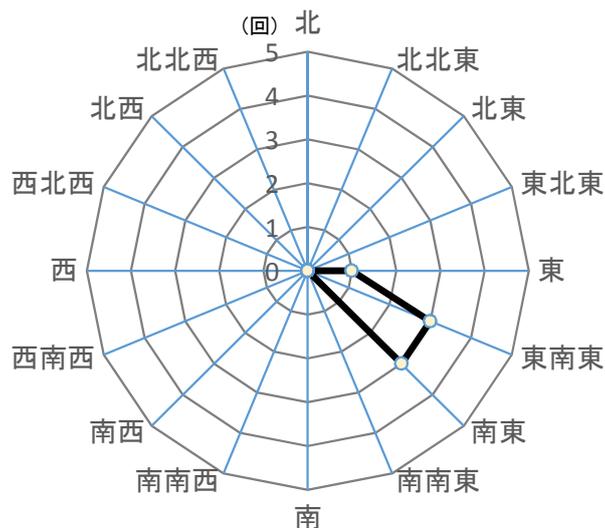
気象庁発表の印西市の気象データがないため、印西市の最寄の観測所である成田の測定実施日の気象データを、参考までに表 3.4 に示す。また、風向データより風向の出現頻度を図 3.1 に示す。

調査日	時	気温(°C)	風速(m/s)	風向
平成 27 年 6 月 5 日	10	21.7	3.5	東南東
	11	21.7	2.5	東南東
	12	21.5	3.6	南東
	13	21.3	3.2	南東
	14	21.1	2.2	南東
	15	20.4	2.4	東南東
	16	20.2	3.0	東

図 3.1 風向の出現頻度(気象庁発表データ)

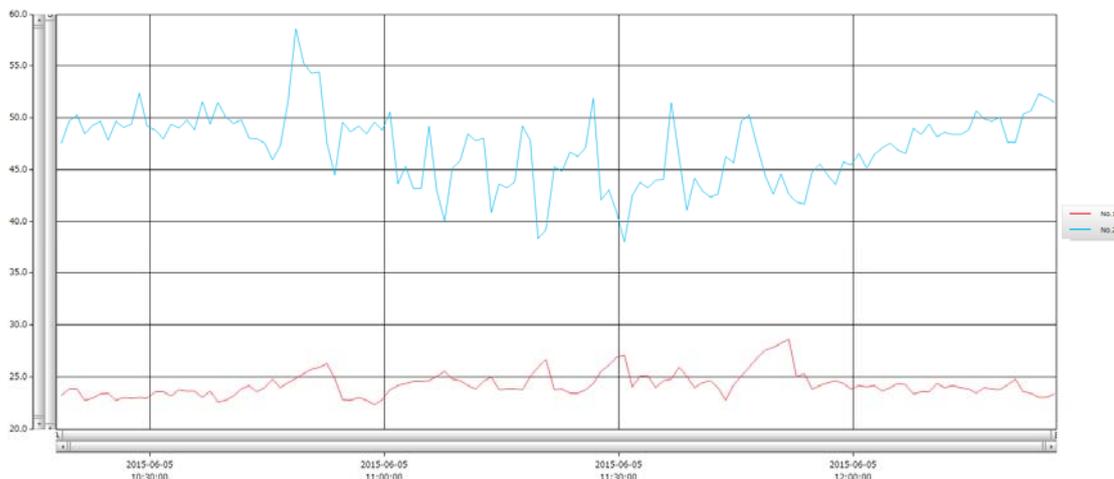
調査当日の温湿度データの結果を図 3.2 及び図 3.3 に示す(No1 が気温(°C)、No2 が湿度(%)を示す。)。湿度データについては、ばらつきがみられるが、帯同していたため、車の乗り降り等の影響が出たものと考えられる。

図 3.2 温湿度データ(午前)

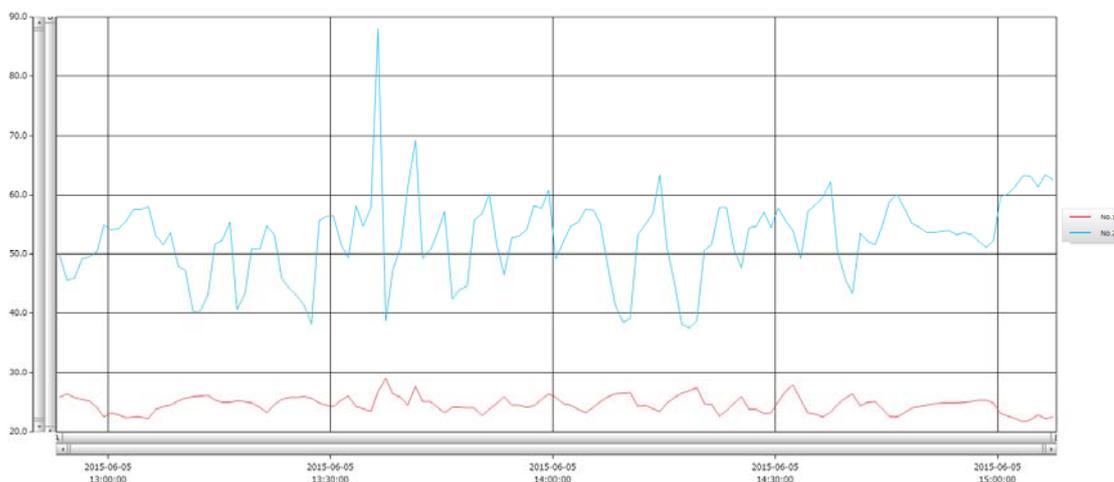
図 3.3 温湿度データ(午後)

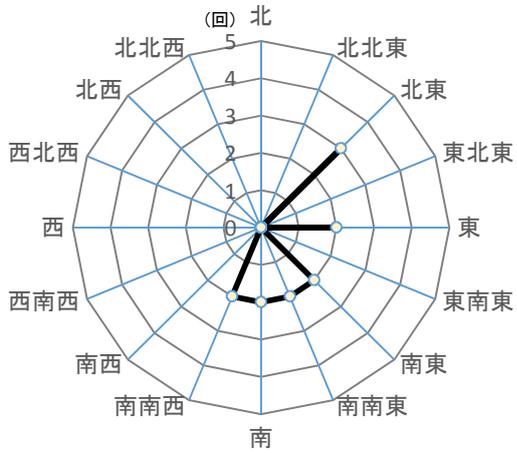
測定結果から調査時の風向の出現頻度を図 3.4 に示す。併せて測定時の様子を写真 3.1～3.27 に示す。

静穏率(0.4 m/s 以下 : 52 %)

図 3.4 風向の出現頻度 (n=27)

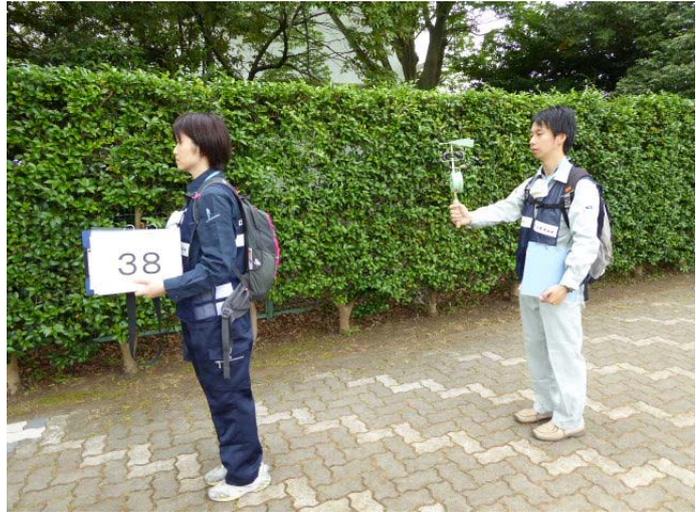
写真 3.1 クリーンセンター外周 (A)

No.	判定開始	風向	風速 (m/s)	対象臭気の 臭気強度	対象臭気の 出現頻度	非対象の 臭質	非対象臭気の 臭気強度	非対象臭気の 出現頻度
A 印西クリーンセンター北側	10:16	—	静穏	0	—	酸っぱいにおい ゴミ(不燃系)臭 栗の花のにおい	2.0 2.0 1.0	① ② ①
B 印西クリーンセンター西側	10:24	南東	3.5	0	—	車が通ると酸臭、甘いにおい 自動車排気ガス臭 栗の花のにおい	1.0 2.0 1.0	① ② ①
C 印西クリーンセンター南側	10:31	南南東	3.5	0	—	自動車排気ガス臭、酸臭 こげ臭が弱くなった ごみの収集車のおい 自動車排気ガス臭	1.5 2.0 2.0 2.0	① ③ ② ①

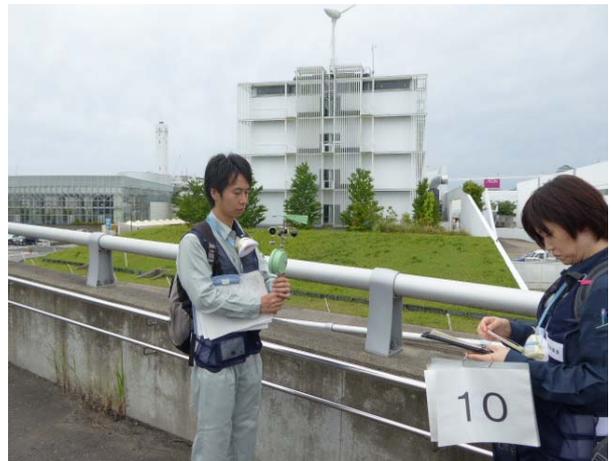
写真 3.13 クリーンセンター周辺 (No. 10)

No.	判定開始	風向	風速 (m/s)	対象臭気の 臭気強度	対象臭気の 出現頻度	非対象の 臭質	非対象臭気の 臭気強度	非対象臭気の 出現頻度
1 印西クリンセンタ－入口	10:42	－	静穏	0	－		0	－
2 アビック 21 スプリングタ ワー	10:57	北東	3.5	0	－	コンビニの揚げ物のような 油っぽいにおい	2.0	①
3 小倉台図書館	11:03	東	1.0	0	－		0	－
4 木刈小学校東側	11:09	－	静穏	0	－	モクレンの花のにおい 草花(つつじ)のにおいのみ 草花のにおい	2.0 2.0 1.0	① ③ ③
5 牧の木戸 交差点付近	11:15	南	1	0	－	自動車排気ガス臭	1.0	①
6 和泉	11:22	南	3.5	0	－	草のにおい 草木のにおい	1.0 2.0	③ ③
7 デイリーヤマザキ印西草深	11:32	－	静穏	0	－	自動車排気ガス臭 自動車排気ガス臭	1.0 1.0	① ③
8 やわら亭別館 付近	11:40	－	静穏	0	－	自動車排気ガス臭	1.0	①
9 カインズホーム入口 付近	11:55	東	1.0	0	－	揚げ物のにおい 肉を焼いているようなにおい 調理臭	2.0 2.5 2.0	① ① ②
10 多々羅田陸橋 付近	12:11	南南東	2.0	0	－	対象とは違うこげ臭 ゴムのこげ臭 対象外のにおい	1.0 2.0 1.0	① ① ①

なお、測定ポイント No. 10 においてこげ臭が感じられたが、印西クリーンセンターからの排出ガスはこげ臭ではなく塩素臭を薄めたにおいであったため、発生源は別にあると思われる。しかし、場所の特定までには至らなかった。

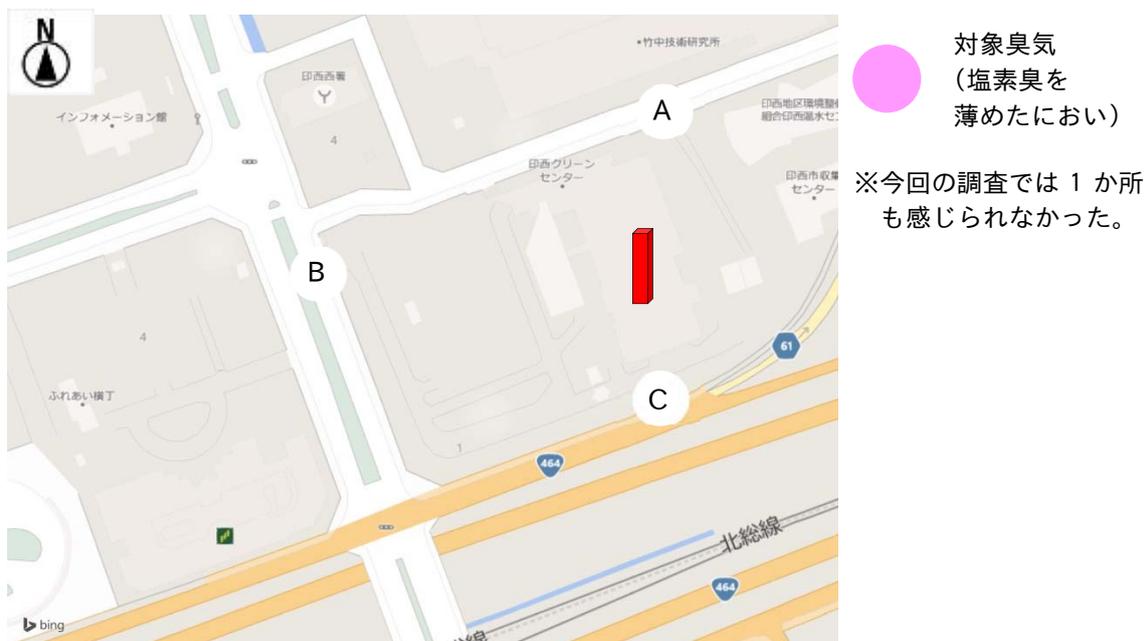
次に臭質と臭気強度の判定結果を図 3.5～図 3.8 に示す。においの質を円の色で表現し、臭気強度を円の大きさで示している。そのため、円の大きさが影響範囲を示しているわけではない。図 3.5 と図 3.7 は対象臭気に関する分布を示し、図 3.6 と図 3.8 は非対象臭気に関する分布を示す。結果、対象臭気は確認されなかった。

図 3.5 対象臭気の臭質マップ(印西クリーンセンター外周)

本調査では、印西クリーンセンターの煙突から排出される原臭を確認し、その臭質を確認したうえで、印西クリーンセンター周辺の臭気の実態把握を行った。その結果、表 3.5 及び表 3.6 の結果に示されているように、対象臭気は、印西クリーンセンターの周辺で感じられなかった。そのため、図 3.5 及び図 3.7 には対象臭気は描写されなかった。

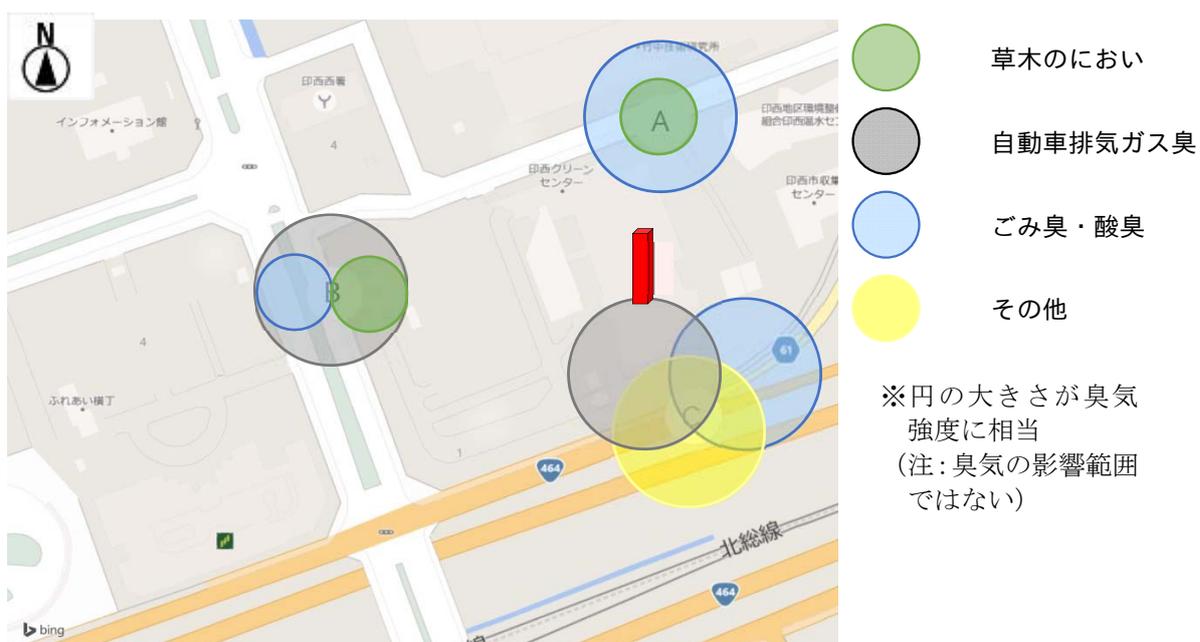
図 3.6 非対象臭気の臭質マップ(印西クリーンセンター外周)

一方、非対象のにおいは、図 3.6 及び図 3.8 に示された通り、移動発生源である自動車排気ガス臭や固定発生源の草木のにおいが主であった。

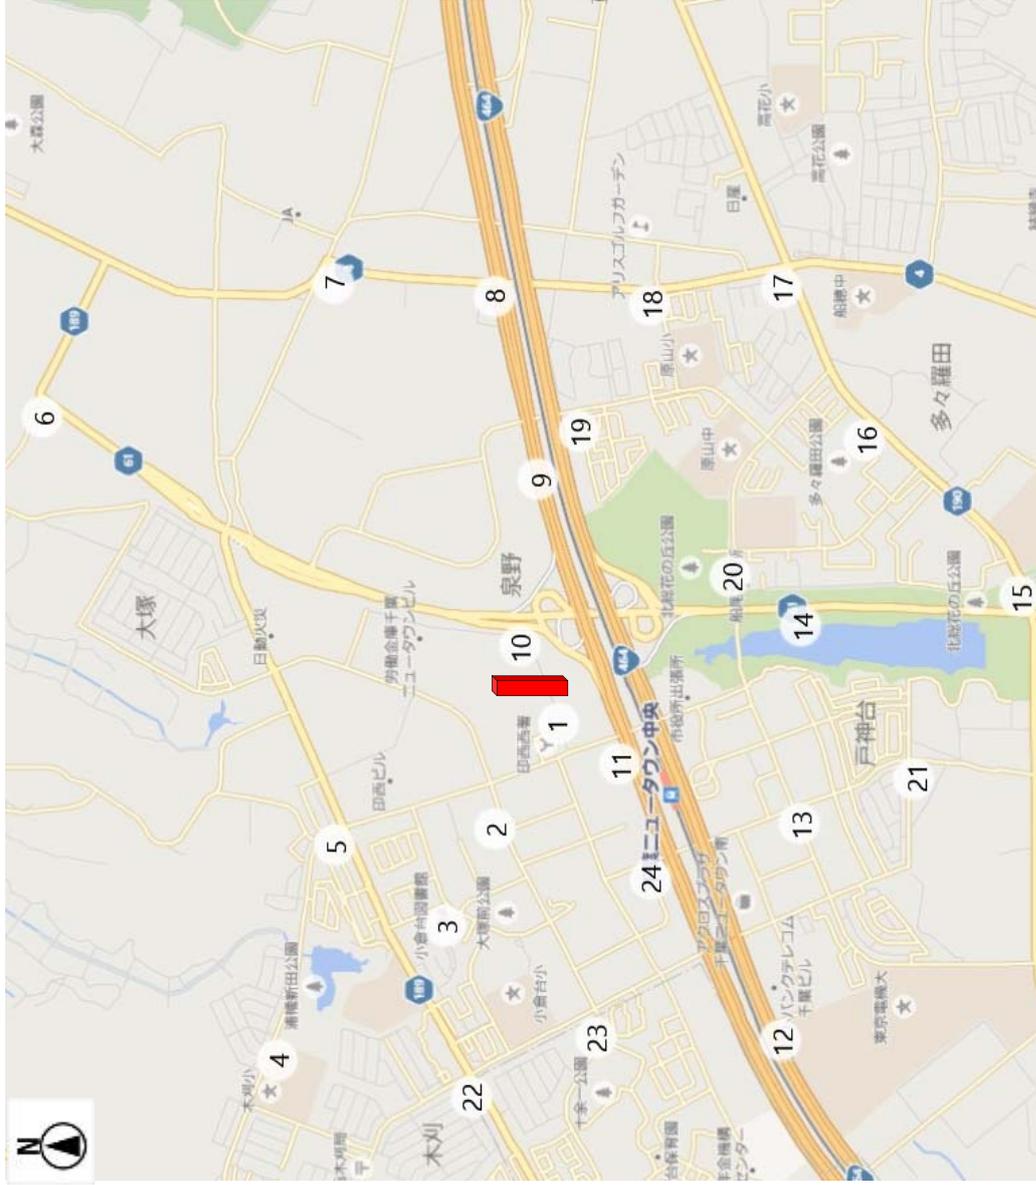
対象臭気  
(塩素臭を薄めたにおい)  
※今回の調査では 1 か所も  
感じられなかった。

図 3.7 対象臭気の臭質マップ(印西クリーンセンター周辺)
