印西クリーンセンター周辺臭気に関するモニタリング報告書（平成 27 年 2 月）

印西クリーンセンター周辺臭気に関するモニタリング報告書（平成27年2月）

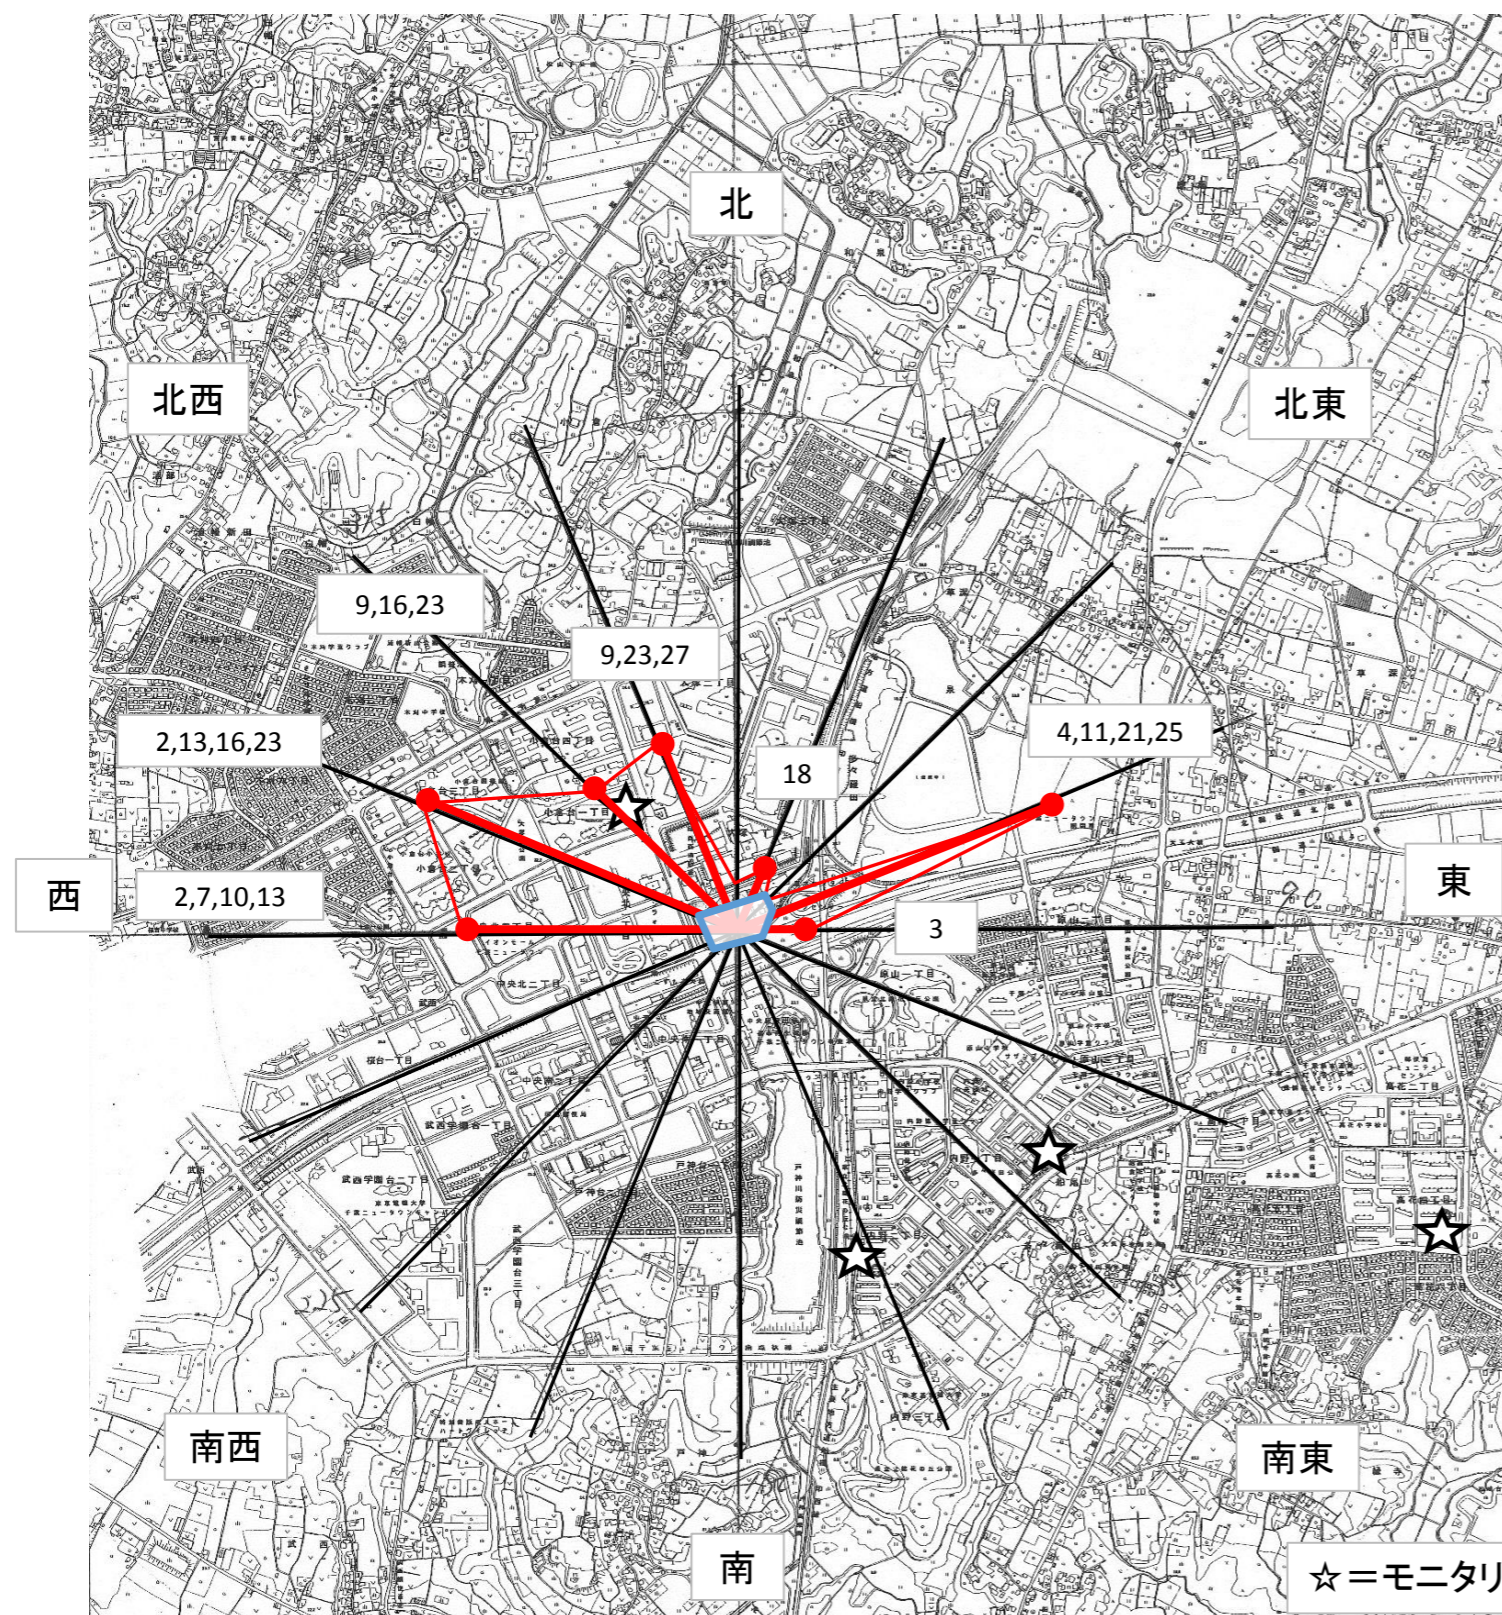
2月の風向き(印西クリーンセンターの風上側を示す)

○確認時間帯の風向・風速

日	時間帯	風向	風速 (m/s)	臭い「有」
2(月)	8:00~9:00	西北西	5.7	
	9:00~10:00	西	5.2	
3(火)	9:00~10:00	東	2.5	
4(水)	20:00~21:00	東北東	2.9	
7(土)	6:00~7:00	西	0.2	北側地区
9(月)	8:00~9:00	北北西	3.9	
	9:00~10:00	北西	4.5	
10(火)	6:00~7:00	西	1.9	北側地区
11(水)	20:00~21:00	東北東	1.7	
13(金)	6:00~7:00	西	2.1	北側地区
	11:00~12:00	西北西	5.7	
16(月)	6:00~7:00	西北西	2.5	
	8:00~9:00	北西	3.5	
	9:00~10:00	西北西	3.6	
18(水)	21:00~22:00	北北東	4.4	北側地区
21(土)	9:00~10:00	東北東	2.3	
23(月)	6:00~7:00	西北西	2.5	
	6:00~10:00	北西	1.9	
	9:00~10:00	北北西	2.6	
25(水)	17:00~18:00	東北東	3.6	北側地区
	20:00~21:00	東北東	2.7	
27(金)	9:00~10:00	北北西	2.6

※ 確認時間を含む、1時間平均値を載せています。
