印西クリーンセンター周辺臭気に関するモニタリング報告書（平成 27 年 4 月）

印西クリーンセンター周辺臭気に関するモニタリング報告書（平成27年4月）

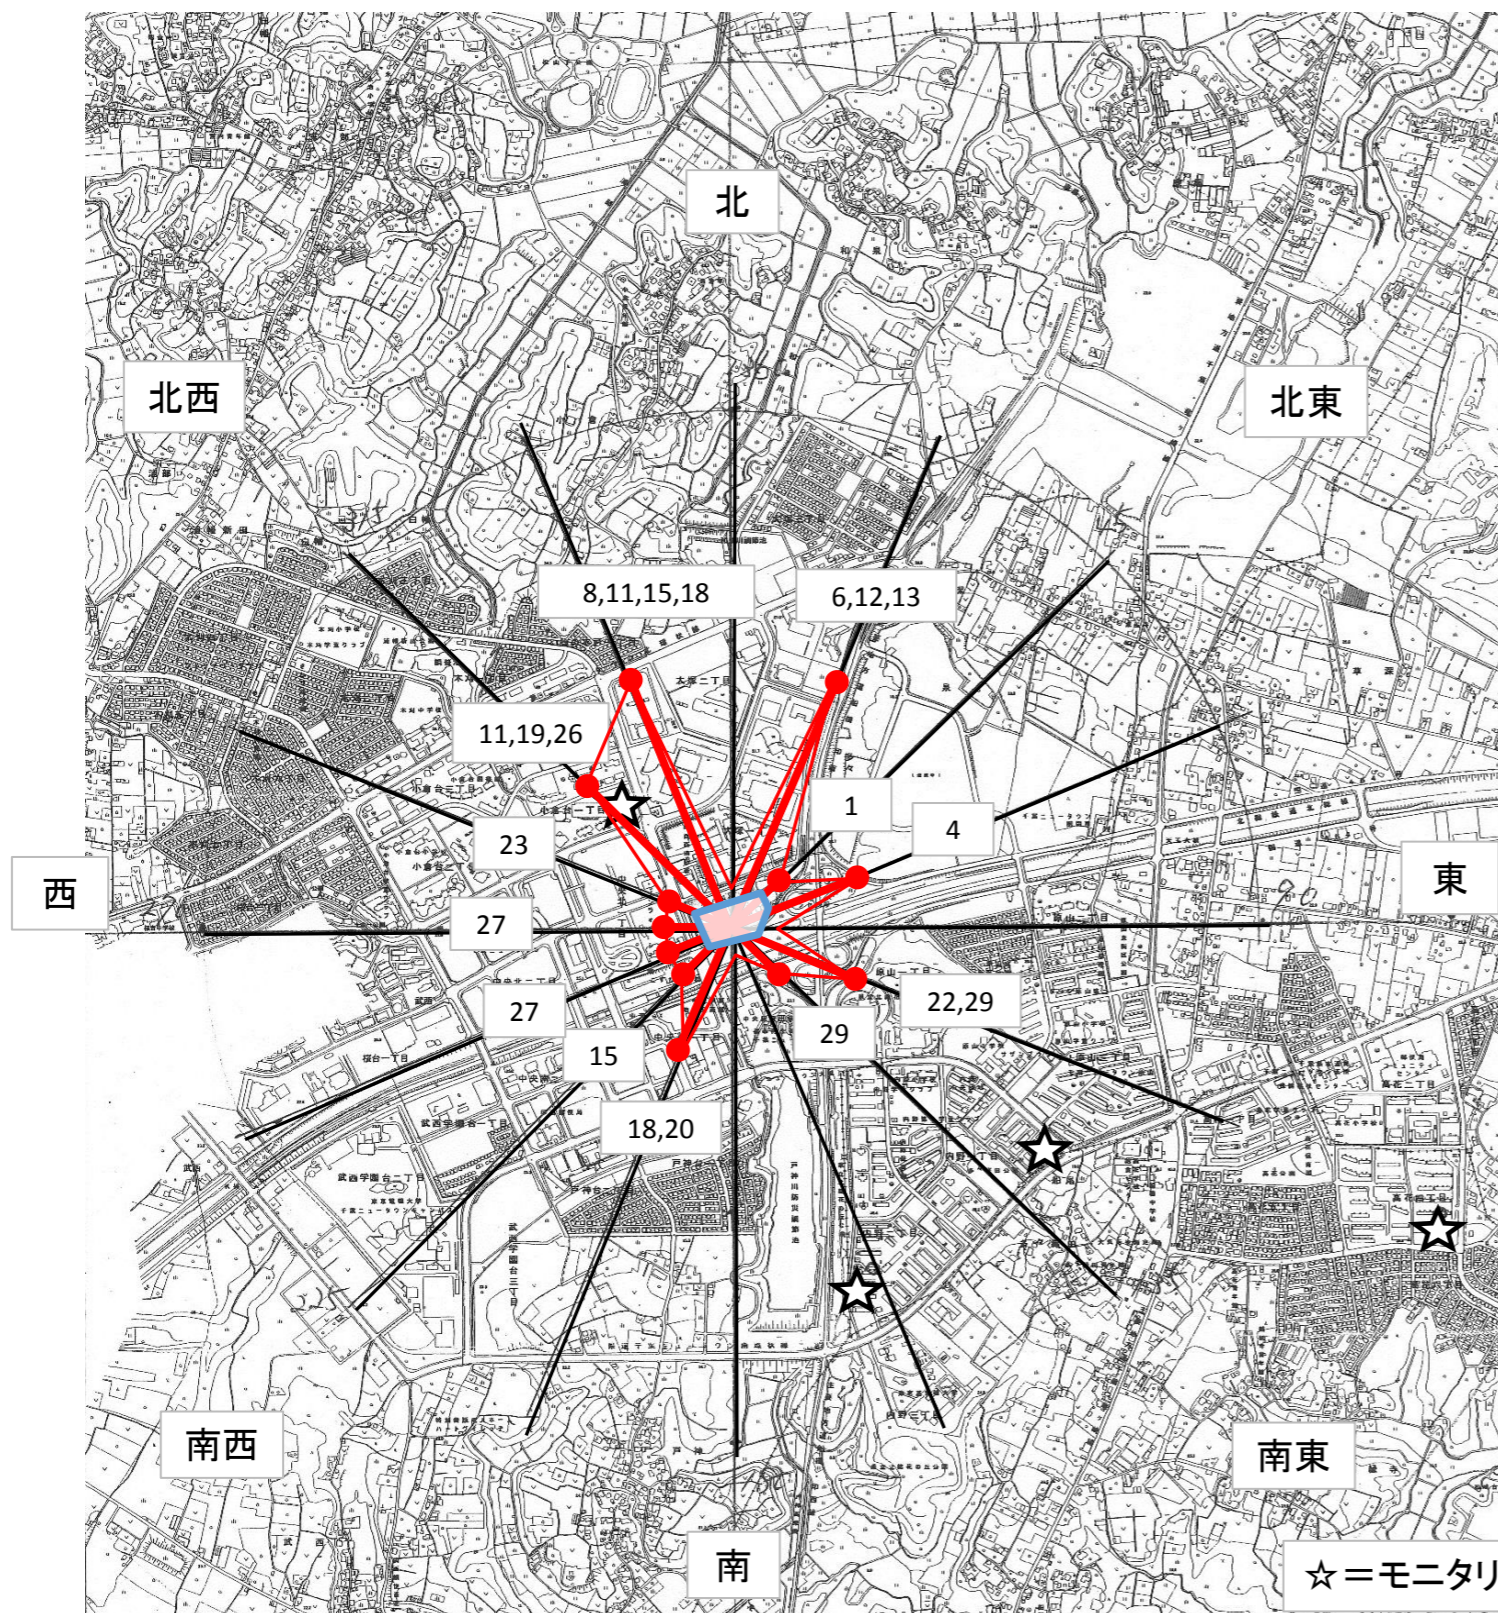
4月の風向き(印西クリーンセンターの風上側を示す)

○確認時間帯の風向・風速

日	時間帯	風向	風速 (m/s)	臭い「有」
1(日)	20:00~21:00	北東	6.9	
4(土)	6:00~7:00	東北東	7.4	
	9:00~10:00	東北東	5.0	
6(月)	8:00~9:00	北北東	1.2	
	9:00~10:00	北北東	1.8	
8(水)	20:00~21:00	北北西	2.2	
11(土)	6:00~7:00	北西	3.4	
	7:00~8:00	北北西	3.3	
12(日)	7:00~8:00	北北東	3.5	
13(月)	8:00~9:00	北北東	3.8	
15(水)	20:00~21:00	北北西	1.8	
	23:00~24:00	南西	1.9	北側地区
18(土)	6:00~7:00	北北西	0.8	北側地区
	9:00~10:00	南南西	4.4	
19(日)	7:00~8:00	北西	1.8	
20(月)	8:00~9:00	南南西	5.3	
22(水)	20:00~21:00	東南東	2.1	
23(木)	7:00~8:00	西北西	1.4	
26(日)	7:00~8:00	北西	0.6	
27(月)	7:00~8:00	西南西	2.2	
	8:00~9:00	西	1.9	
29(水)	6:00~7:00	南東	1.6	
	20:00~21:00	東南東	1.8

※ 確認時間を含む、1時間平均値を載せています。
