印西クリ-セツタ-周辺臭気に関するモニタリング報告書（平成 27 年 5 月）

印西クリーンセンター周辺臭気に関するモニタリング報告書（平成27年5月）

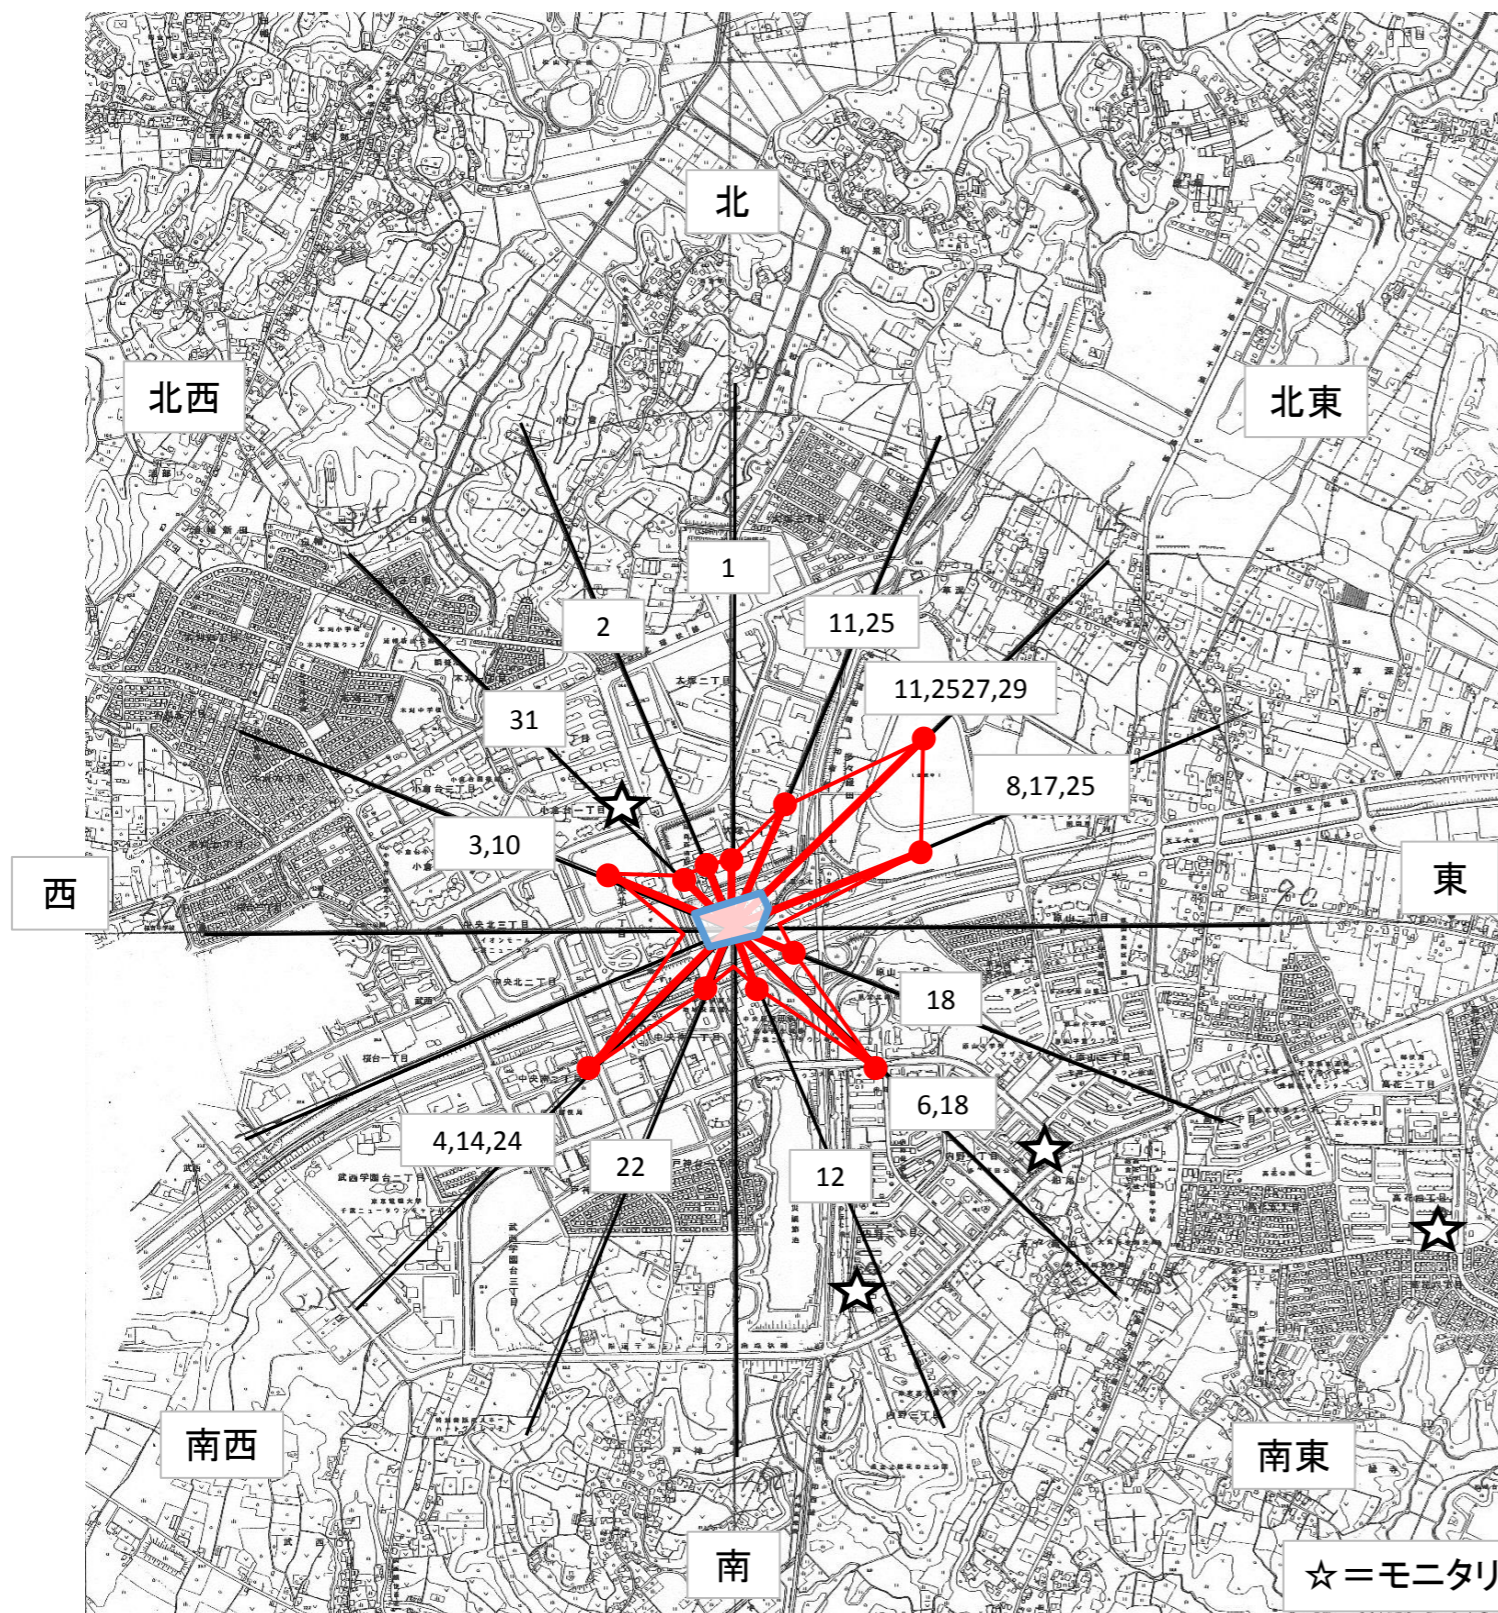
5月の風向き(印西クリーンセンターの風上側を示す)

○確認時間帯の風向・風速

日	時間帯	風向	風速 (m/s)	臭い「有」
1(金)	6:00~7:00	北	0.7	
2(土)	7:00~8:00	北北西	1.6	
3(日)	7:00~8:00	西北西	0.7	
4(月)	8:00~9:00	南西	4.4	
6(水)	17:00~18:00	南東	2.6	北側地区
	20:00~21:00	南東	1.9	
8(金)	9:00~10:00	東北東	3.3	
10(日)	8:00~9:00	西北西	5.6	
11(月)	6:00~7:00	北北東	2.2	
	8:00~9:00	北東	2.0	
12(火)	22:00~23:00	南南東	6.0	
14(木)	7:00~8:00	南西	3.7	
17(日)	7:00~8:00	東北東	2.4	
18(月)	5:00~6:00	東南東	1.2	北側地区
	8:00~9:00	南東	2.6	
20(水)	未記入	—	1.6~4.9	
22(金)	13:00~14:00	南南西	6.0	
24(日)	7:00~8:00	南西	4.9	
25(月)	6:00~7:00	北北東	1.5	北側地区
	7:00~8:00	北東	2.5	
	8:00~9:00	東北東	4.4	
27(水)	20:00~21:00	北東	4.6	
29(金)	6:00~7:00	北東	3.1	北側地区
31(日)	7:00~8:00	北西	1.9

※ 確認時間を含む、1時間平均値を載せています。
