平成 28 年度

印西クリーンセンター周辺臭気調査業務報告書

平成 28 年 8 月

公益社団法人 におい・かおり環境協会

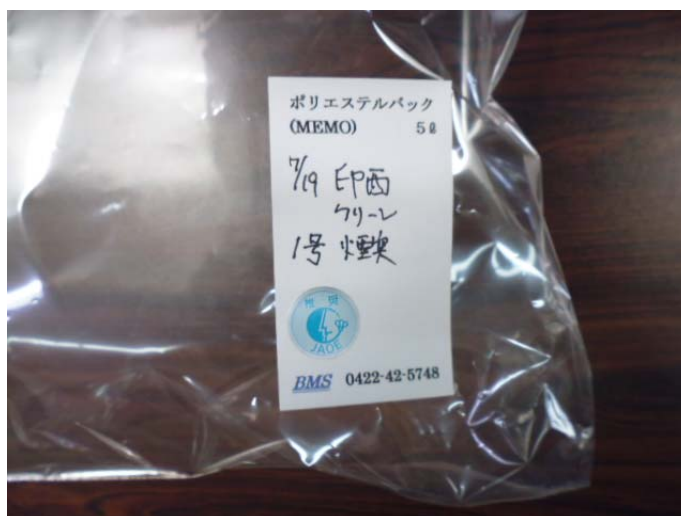
写真 2-1 臭気強度判定用の試料

臭気強度	臭質
判定員 A	3.5	すっとしたにおい。やや刺激的(塩素系)。自動車排ガスの様な不純物は感じられない
判定員 B	2.5	薄い塩素臭
判定員 C	3.0	薄い塩素臭 (プールの消毒臭)
平均	3.0	こげ臭ではなく、塩素臭を薄めたにおい

臭気強度の判定結果は 3 名の平均では臭気強度 3.0 という結果となった。

臭質はいわゆるこげ臭ではなく、3 名ともに塩素を薄めたようなスツとしたにおいであると表現しており、平成 27 年度と同様の結果となった。

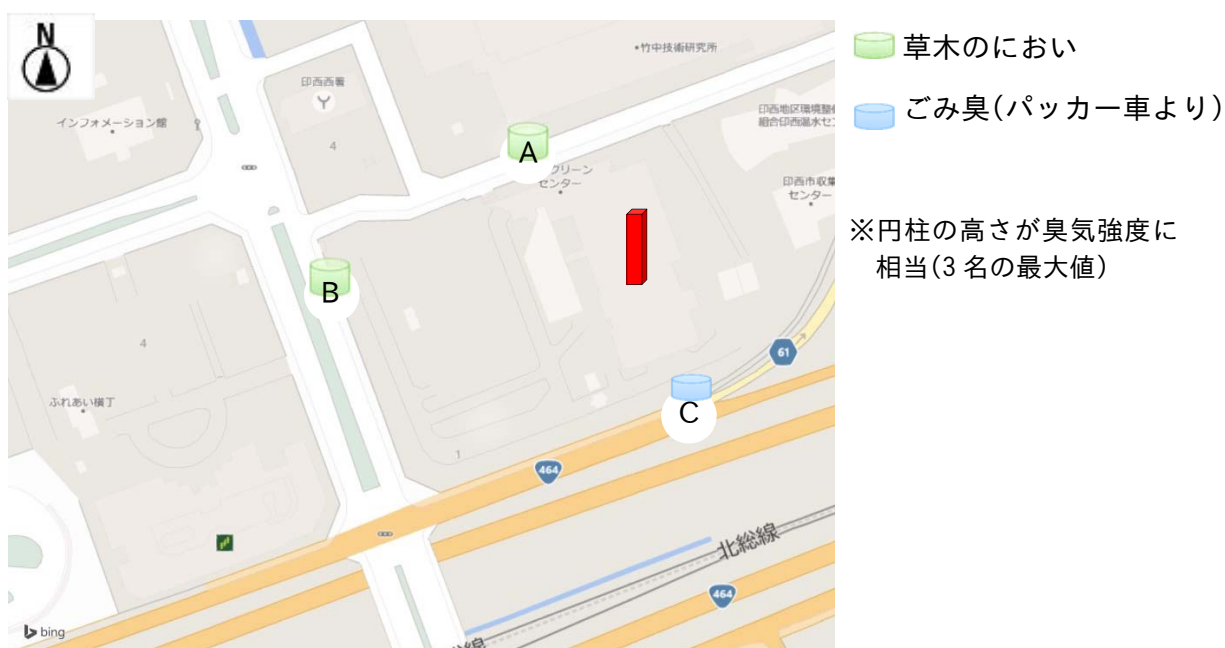
図 3-4 非対象臭気の臭質マップ(印西クリーンセンター外周)

No.	判定開始	風向	風速 (m/s)	対象臭気の 臭気強度	対象臭気の 出現頻度	非対象の 臭質	非対象臭気の 臭気強度	非対象臭気の 出現頻度
A	10:47	東	4.5	0	-	草木のにおい	1.5	①
B	10:51	-	静穏	0	-	草木のにおい	1.5	②
C	10:55	東南東	2.0	0	-	ごみ臭(パッカー車より)	1.0	①

次に臭質と臭気強度の判定結果を図 3-3～図 3-6 に示す。においの質を色で表現し、臭気強度を円柱の高さで示している。図 3-3 と図 3-5 は対象臭気に関する分布を示し、図 3-4 と図 3-6 は非対象臭気に関する分布を示す。結果、対象臭気は確認されなかった。

一方、非対象においては、図 3-4 及び図 3-6 に示された通り、固定発生源の草木のにおいや野焼き由来のこげ臭が主であった。
